COMUNE DI SANTA MARIA A VICO
Provincia di Caserta

Relazione Tecnico - Agronomica

*"Verifica fitopatologica e statica
eseguita su n. 10 soggetti arborei"*

Committente: PM Multiservizi srl

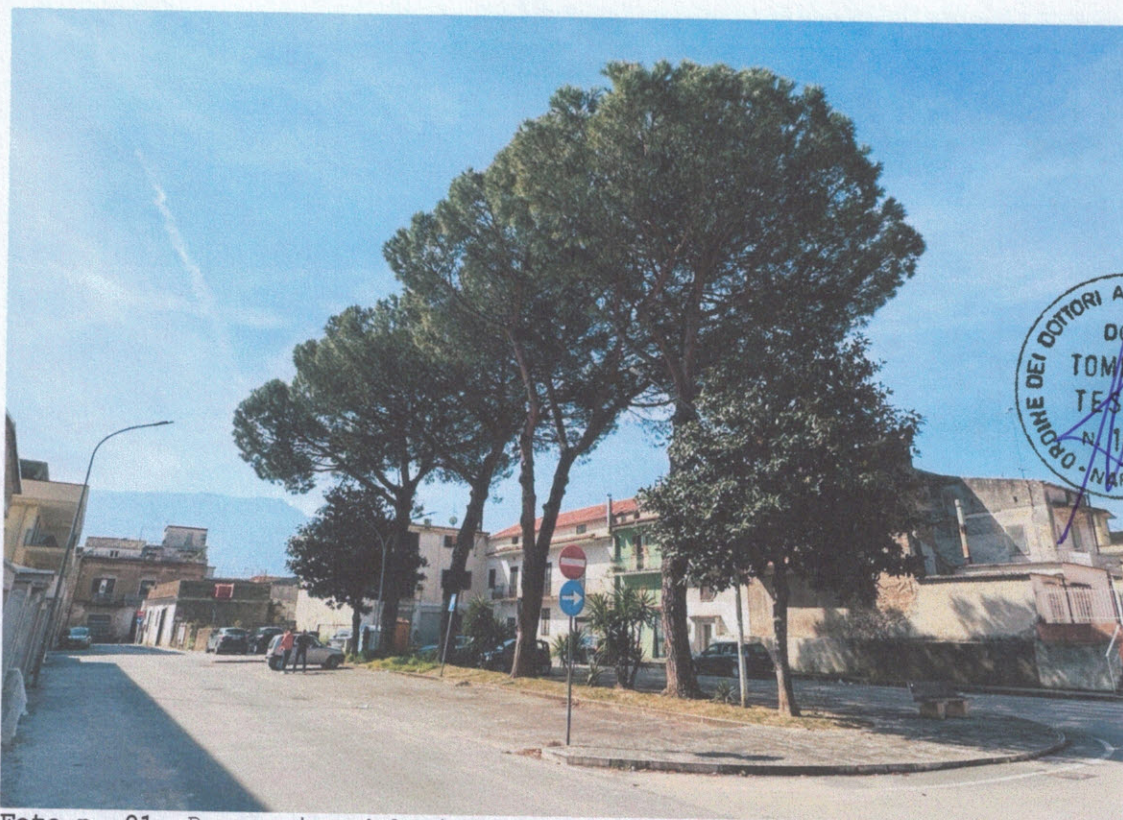
Il sito d'impianto di Piazza Convitto l'Aquilante (Sito A) è costituito da un'aiuola di forma rettangolare di lunghezza pari a circa 25,0 m e larghezza pari a circa 3,0 m, il lato maggiore è orientato in direzione nord - sud. Il suolo risulta costipato, gli spazi non sono idonei per le dimensioni della specie, l'area circostante l'aiuola è adibita a parcheggio auto (**foto nn. 01 e 02**).

Foto n. 01: Panoramica del sito "A"

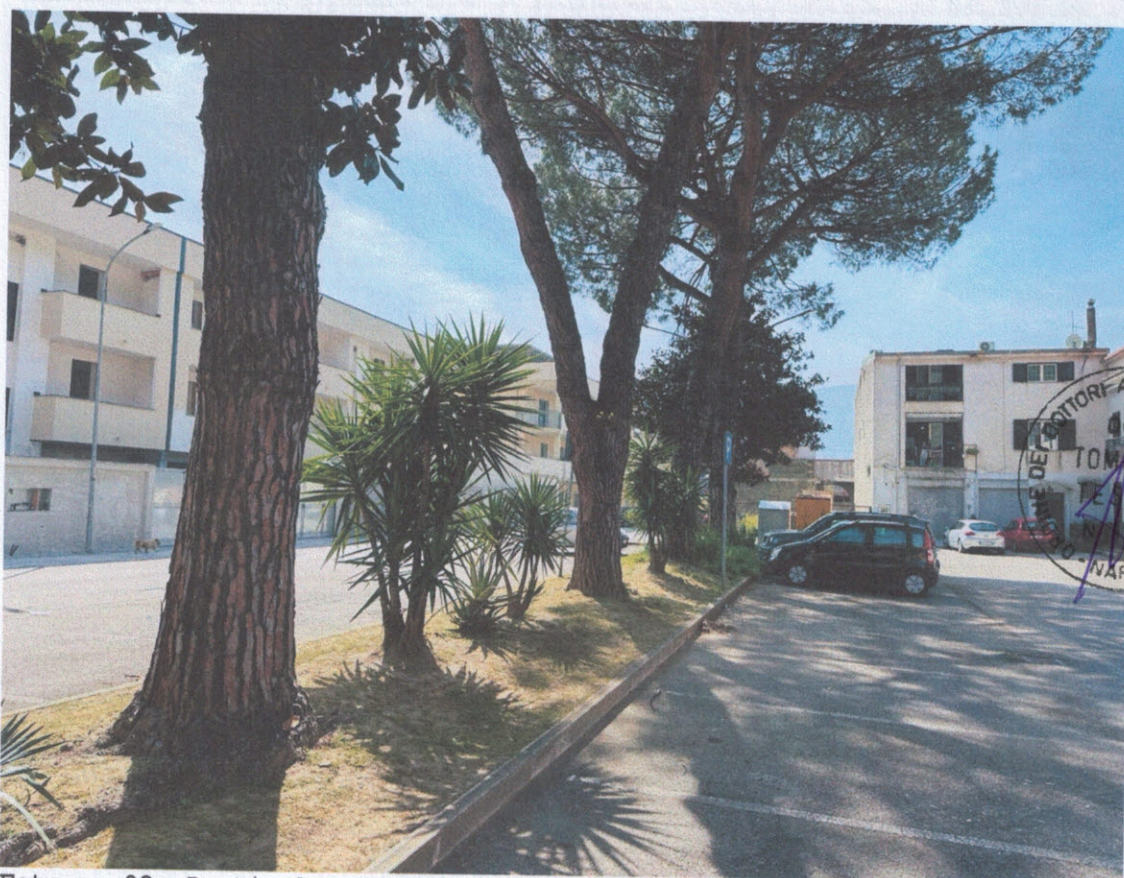
Foto n. 02: Particolare del sito "A"

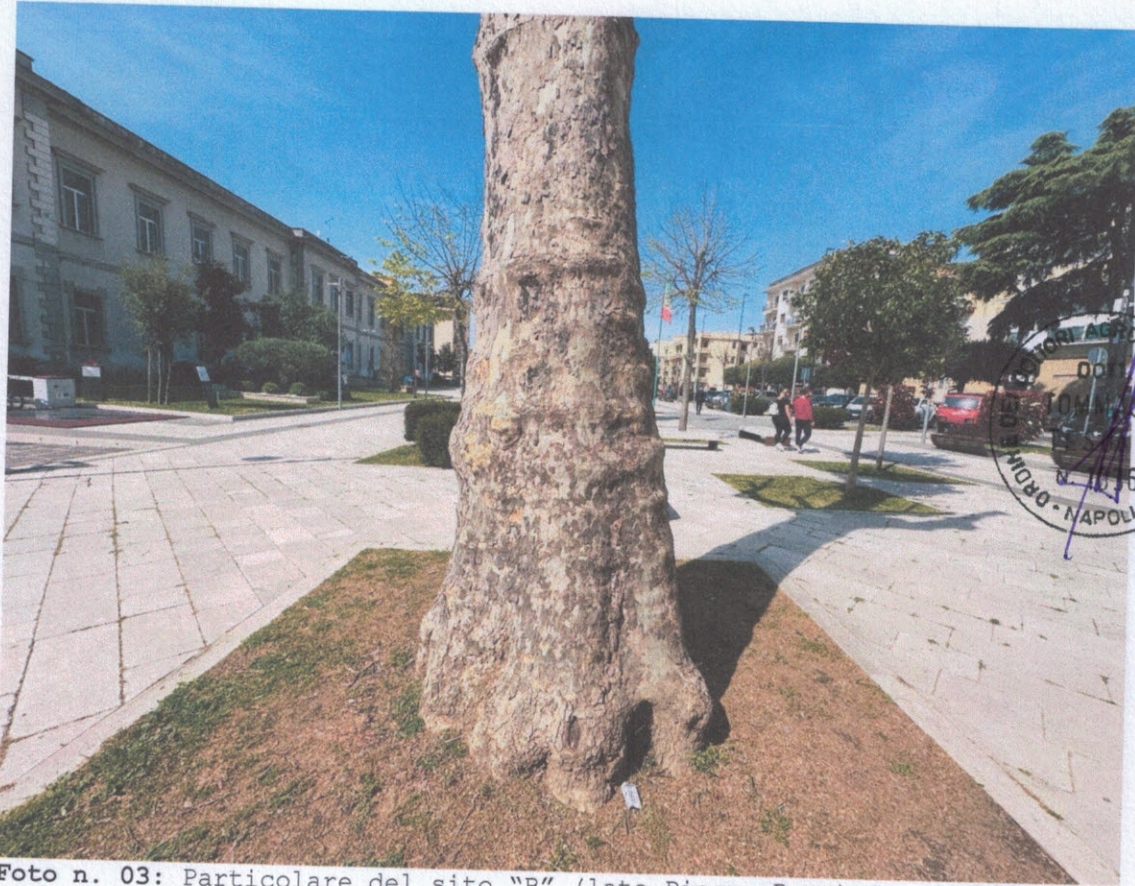
Il sito d'impianto di Piazza Roma (Sito B) è costituito da un'aiuola di forma quadrangolare delle dimensioni di 3,2 x 3,2 m ed è posto nella zona est della piazza. L'area circostante, pavimentata, è costituita dalla piazza principale del Comune di Santa Maria a Vico, di conseguenza molto frequentata da persone (**foto n. 03**).

Foto n. 03: Particolare del sito "B" (lato Piazza Roma)

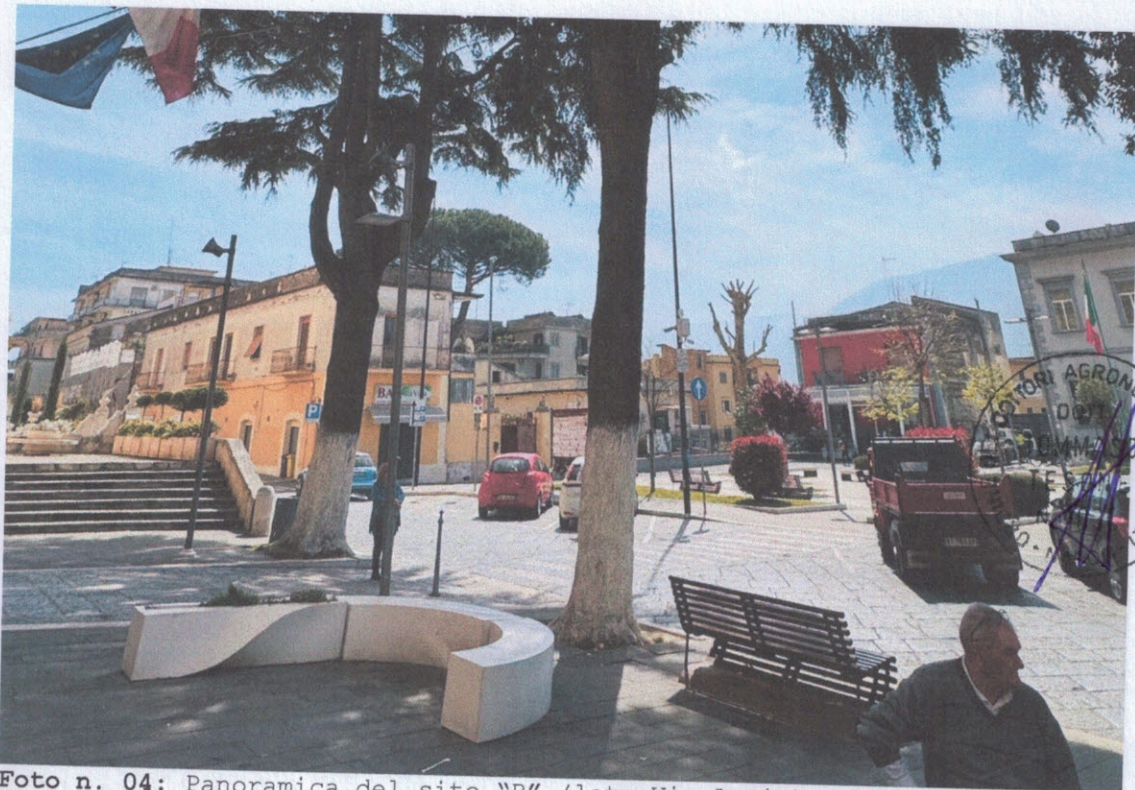
Il sito d'impianto di Via Appia (Sito B) è costituito da due aiuole di forma quadrangolare delle dimensioni di circa 1,0 x 1,0 m e poste ai lati del vialetto d'ingresso del Municipio di Santa Maria a Vico. Gli spazi non sono idonei per le dimensioni della specie, l'area circostante gli alberi risulta pavimentata e molto frequentata da persone (**foto n. 04**).

Foto n. 04: Panoramica del sito "B" (lato Via Appia)

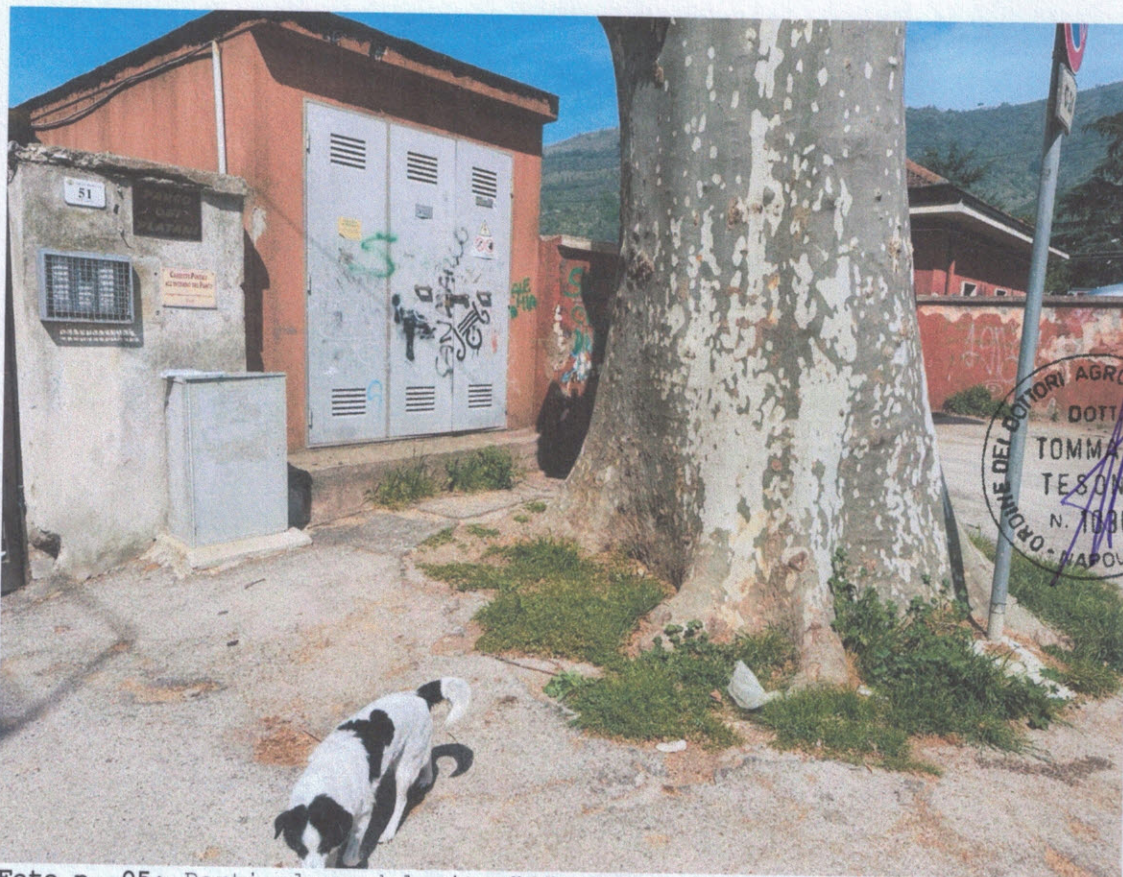
Foto n. 05: Particolare del sito "C" (lato ovest Piazza Stazione)

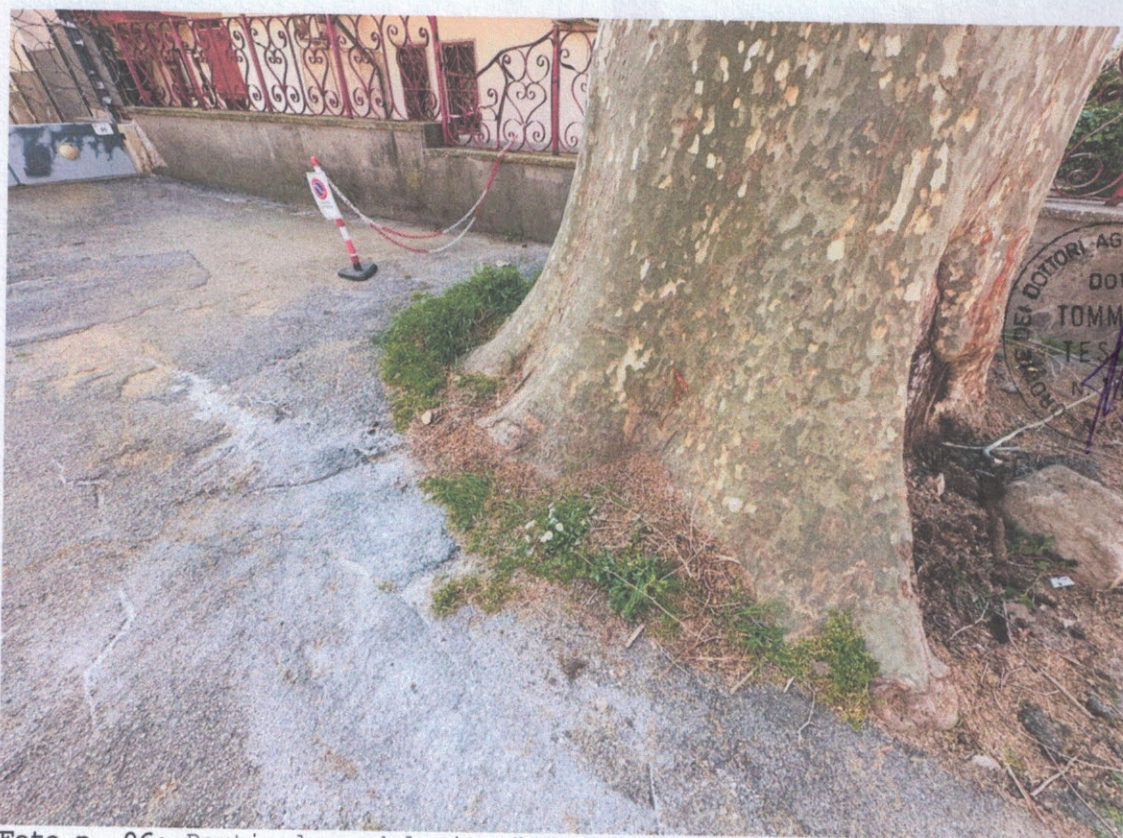
Foto n. 06: Particolare del sito "C" (lato est Piazza Stazione)

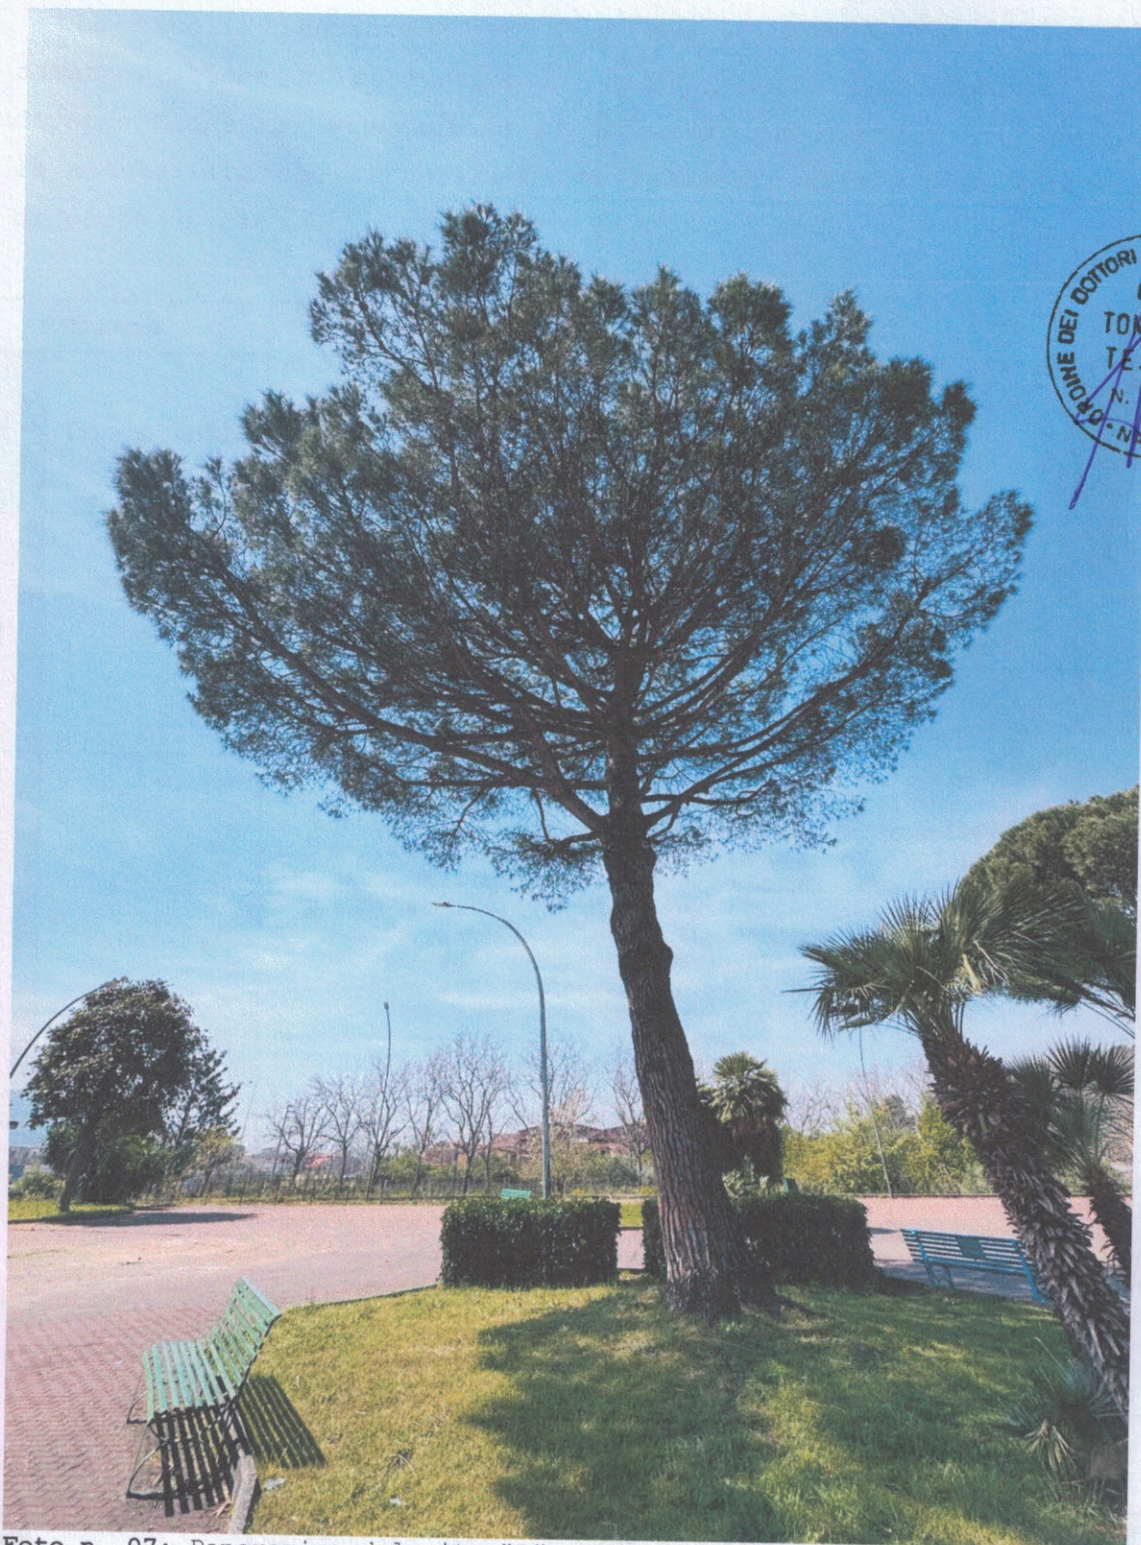
Foto n. 07: Panoramica del sito "D"

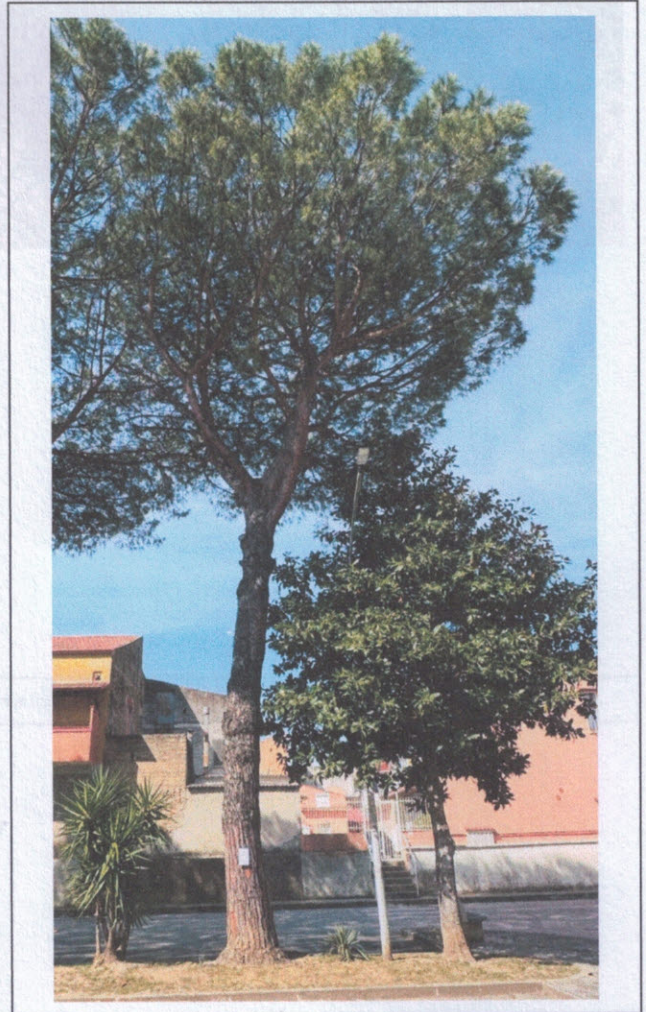
Immagine del soggetto arboreo

Il soggetto vegeta in spazi poco consoni alle sue dimensioni, il suolo è costipato. Presenza di sottoservizi a breve distanza dal colletto. Radici superficiali, fusto leggermente sciabolato, chioma asimmetrica e annerita dalla fumaggine prodotta dall'attività trofica della cocciniglia tartaruga, presenza di secco.

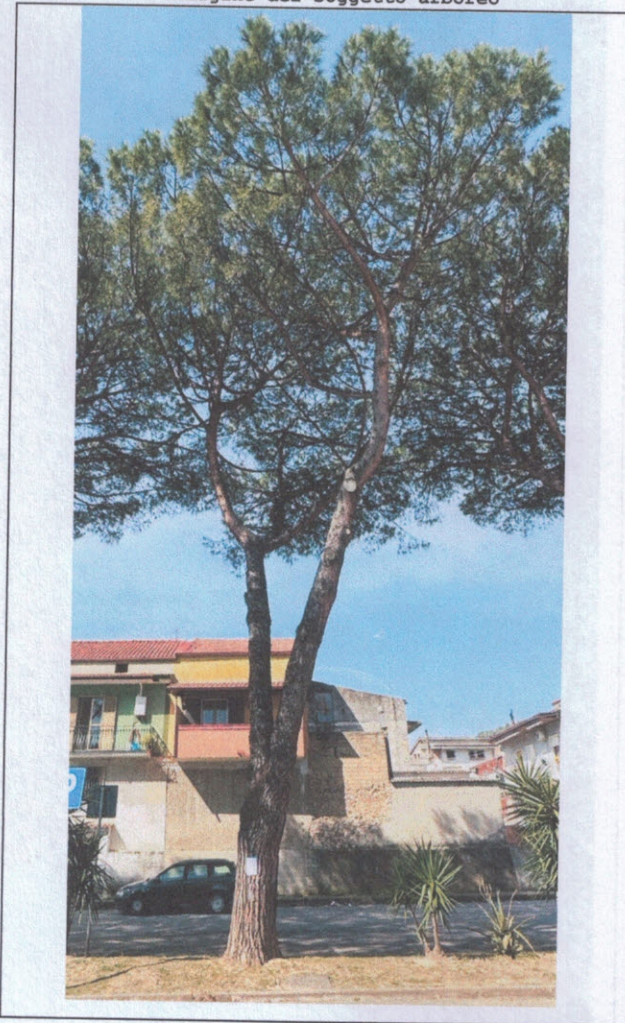
Immagine del soggetto arboreo

Il soggetto vegeta in spazi poco consoni alle sue dimensioni, il suolo è costipato. Presenza di sottoservizi a breve distanza dal colletto. Radice strozzante, fusto leggermente inclinato, branche principali codominanti con corteccia inclusa, chioma asimmetrica e annerita dalla fumaggine prodotta dall'attività trofica della cocciniglia tartaruga, presenza di secco.

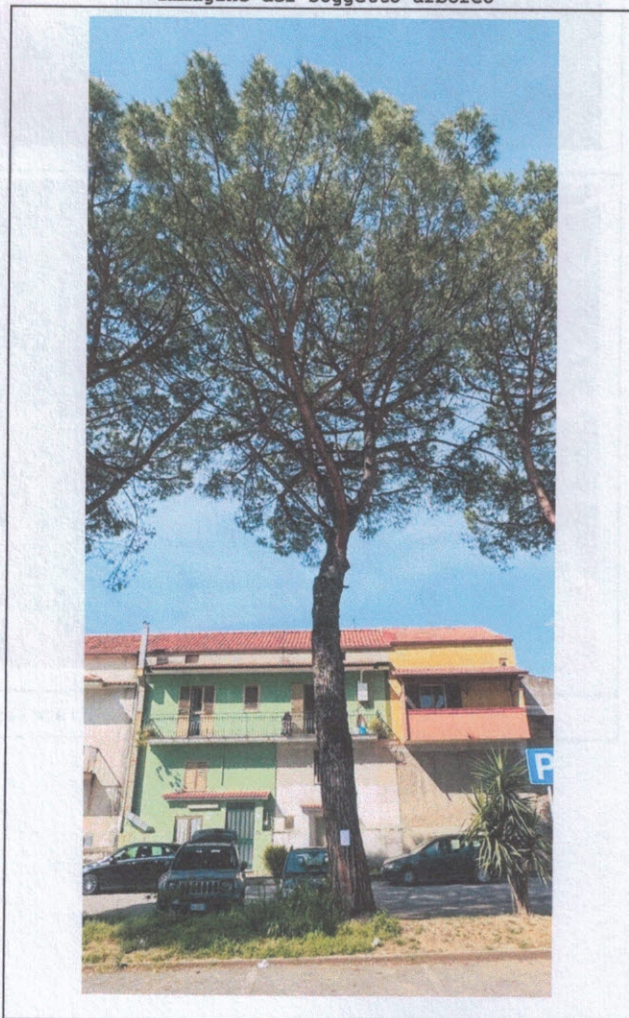
Immagine del soggetto arboreo

Il soggetto vegeta in spazi poco consoni alle sue dimensioni, il suolo è costipato. Presenza di sottoservizi a breve distanza dal colletto. Radici superficiali, fusto leggermente sciabolato, chioma asimmetrica e annerita dalla fumaggine prodotta dall'attività trofica della cocciniglia tartaruga, presenza di secco.

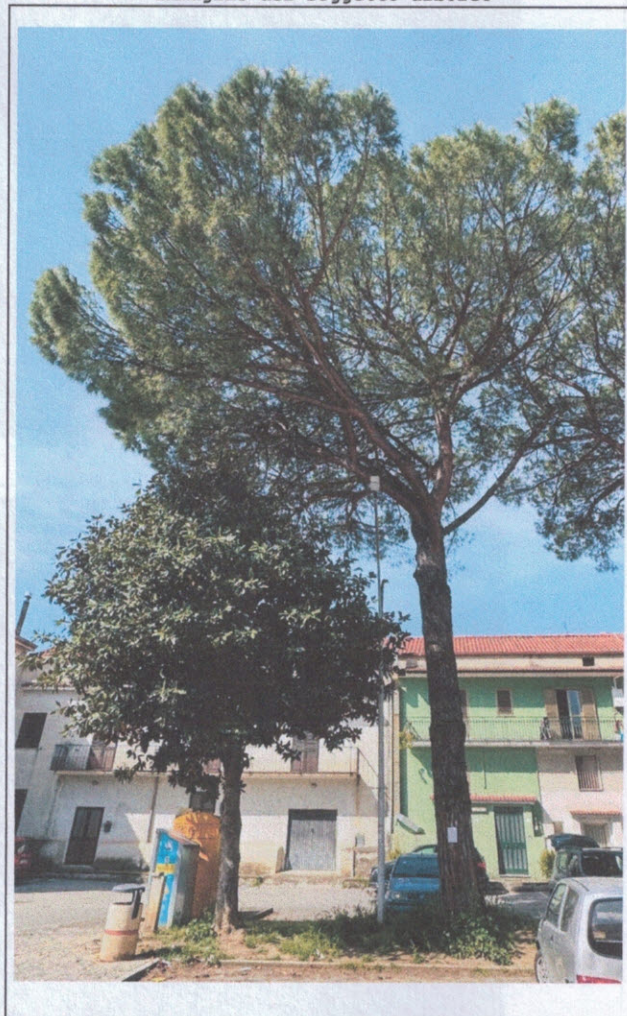
Immagine del soggetto arboreo

Il soggetto vegeta in spazi poco consoni alle sue dimensioni, il suolo è costipato. Presenza di sottoservizi a breve distanza dal colletto. Radici superficiali, fusto leggermente inclinato, branca pericolante, chioma asimmetrica e annerita dalla fumaggine prodotta dall'attività trofica della cocciniglia tartaruga, presenza di secco.

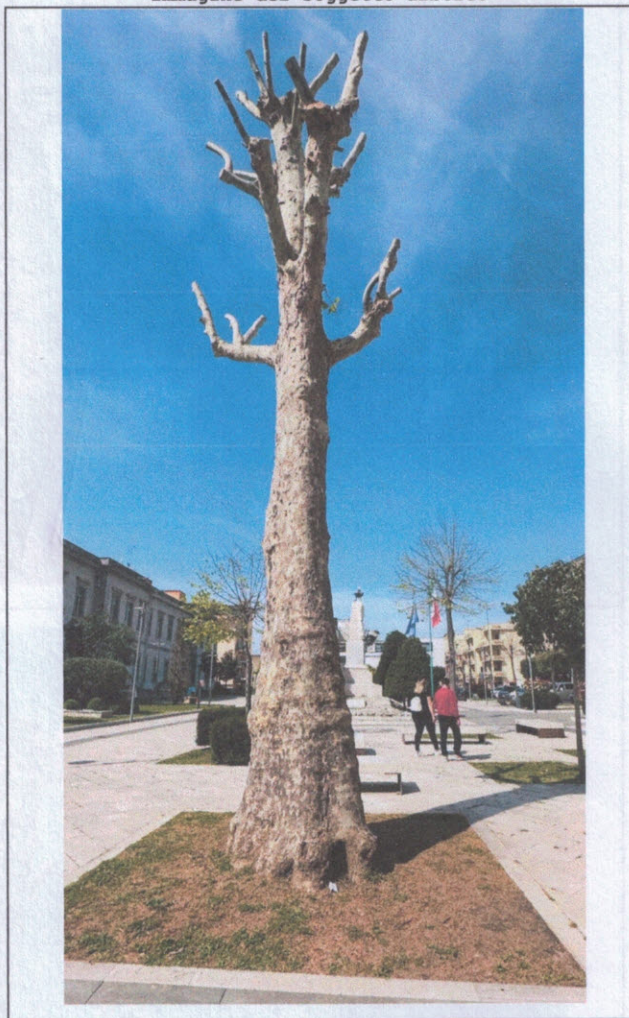
Immagine del soggetto arboreo

Il soggetto si presenta energicamente potato. Rigonfiamento sospetto nella parte bassa del fusto, superficie pavimentata.

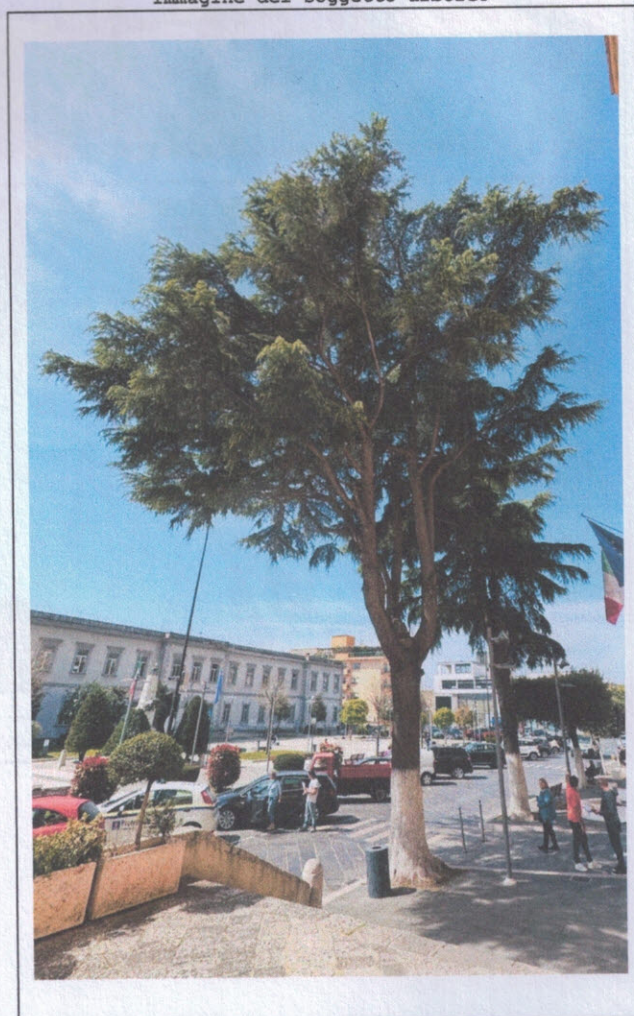
Immagine del soggetto arboreo

Il soggetto vegeta in spazi poco consoni alle sue dimensioni. Presenza di sottoservizi e pavimentazione a breve distanza dal colletto che risulta profondamente danneggiato sul lato nord. Branche principali capitozzate, chioma asimmetrica.

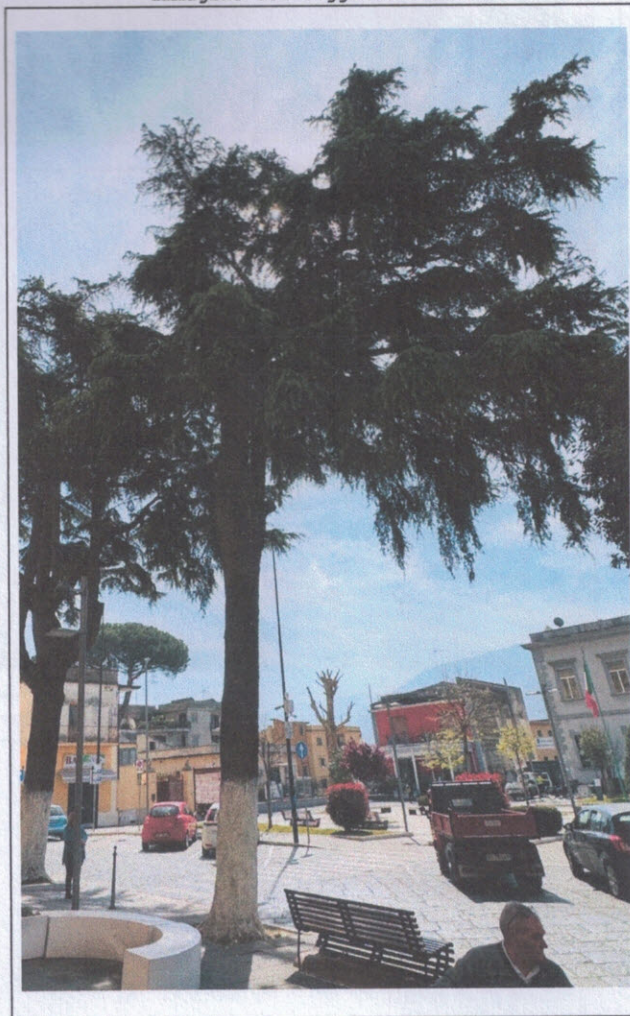
Immagine del soggetto arboreo

Il soggetto vegeta in spazi poco consoni alle sue dimensioni. Presenza di sottoservizi e pavimentazione a breve distanza dal colletto che risulta azzampato e danneggiato. Branche principali capitozzate, chioma asimmetrica.

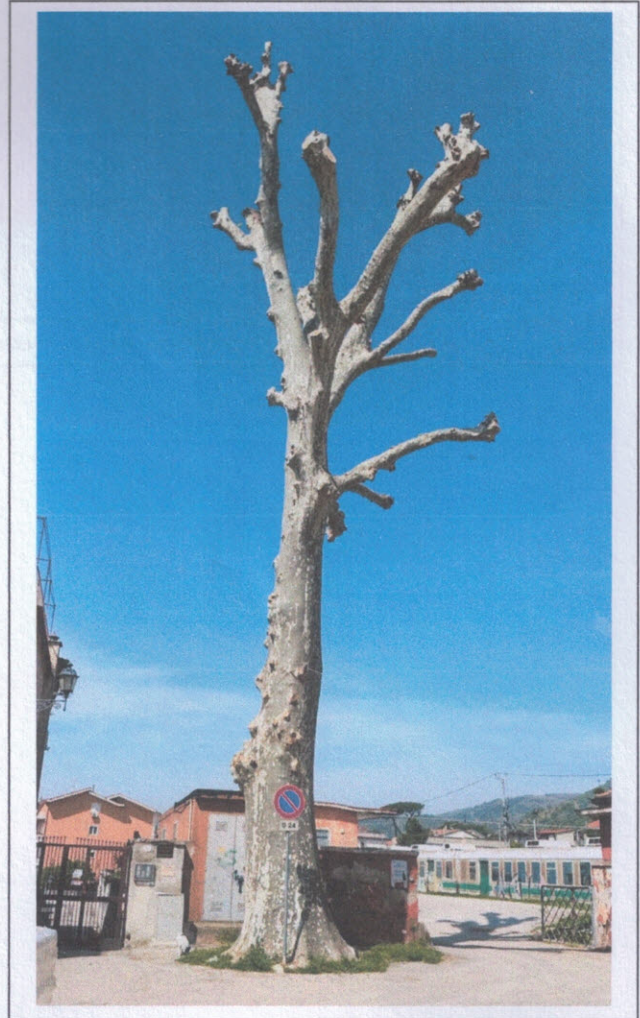
Immagine del soggetto arboreo

Il soggetto si presenta energicamente potato. Spazi poco consoni alle sue dimensioni, presenza di pavimentazione a breve distanza dal colletto.

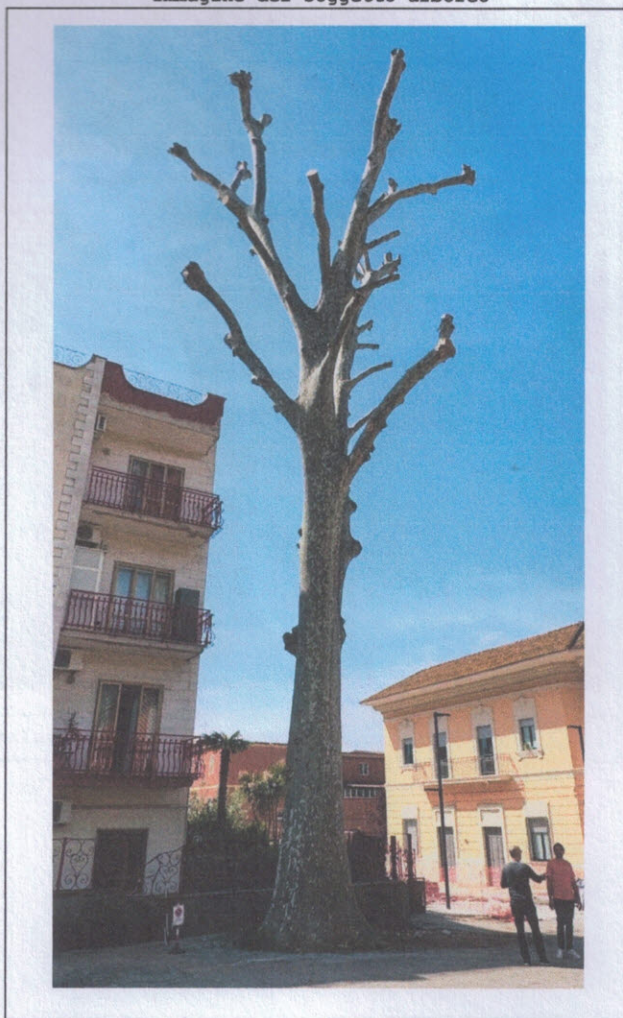
Immagine del soggetto arboreo

Il soggetto si presenta energicamente potato. Spazi poco consoni alle sue dimensioni, presenza di pavimentazione sollevata e in generale a breve distanza dal colletto. Vistosa carie in zona ovest della base del fusto con legno marcescente.

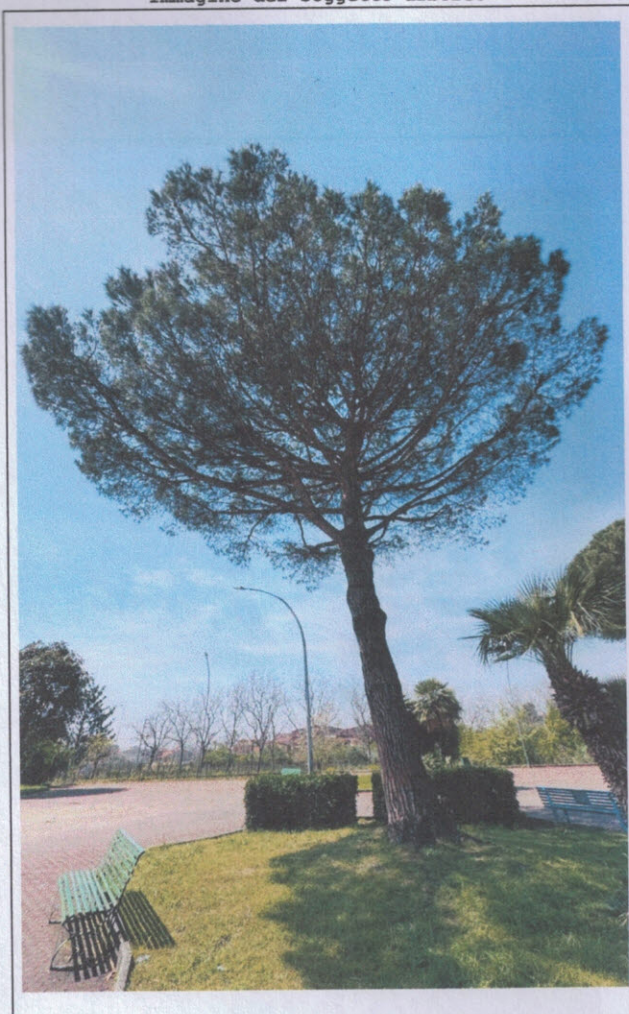
Immagine del soggetto arboreo

Presenza di radice strozzante e di radici di trazione superficiali e con noduli, fusto inclinato e sciabolato, chioma asimmetrica e annerita dalla fumaggine prodotta dall'attività trofica della cocciniglia tartaruga, presenza di secco.
