# COMUNE DI SANTA MARIA A VICO (CE)

## PERIZIA TECNICA

### VALUTAZIONE DELLO STATO FITOVEGETATIVO E DI STABILITA' DI N° 9 ALBERI

IL TECNICO INCARICATO  
Dr. Agr. Luigi IASELLI

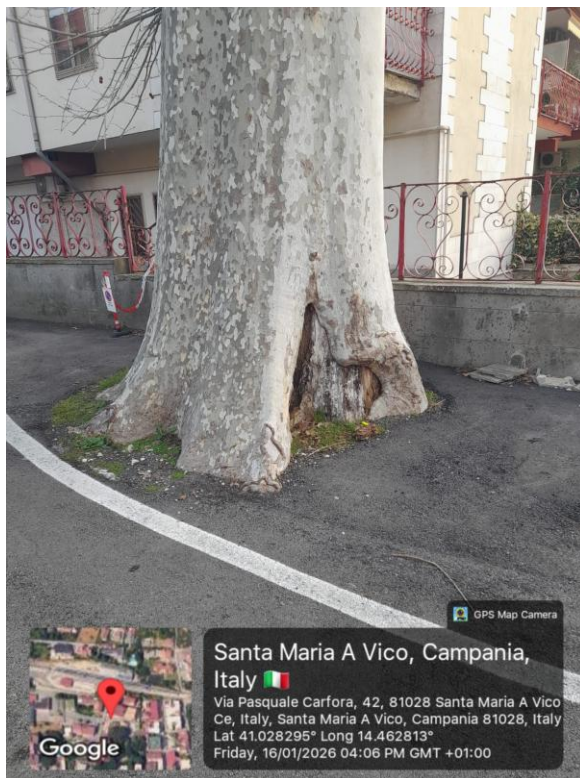
Come dalle foto il colletto risulta lesionato e in parte cavo. In altre zone sono ben visibili contrafforti con presenza di legno di reazione. Nella cavità è stata rinvenuta cospicua quantità di rosura, in parte fresca e causata con buona probabilità da forme giovanili di insetti xilofagi.

**Figura 2: foto georeferenziata - colletto del platano 1.**

**Per tutti questi motivi si reputa indispensabile, considerato il pregio dell'albero da un lato, e però dall'altro la mole dell'esemplare e il letto di eventuale caduta con sommo rischio per la pubblica e privata incolumità, prescrivere un'analisi strumentale con prove di trazione a carico controllato (pulling test) per verificare**

**eventuali indebolimenti o carie anche a livello radicale per definire la Classe di Propensione al Cedimento.**

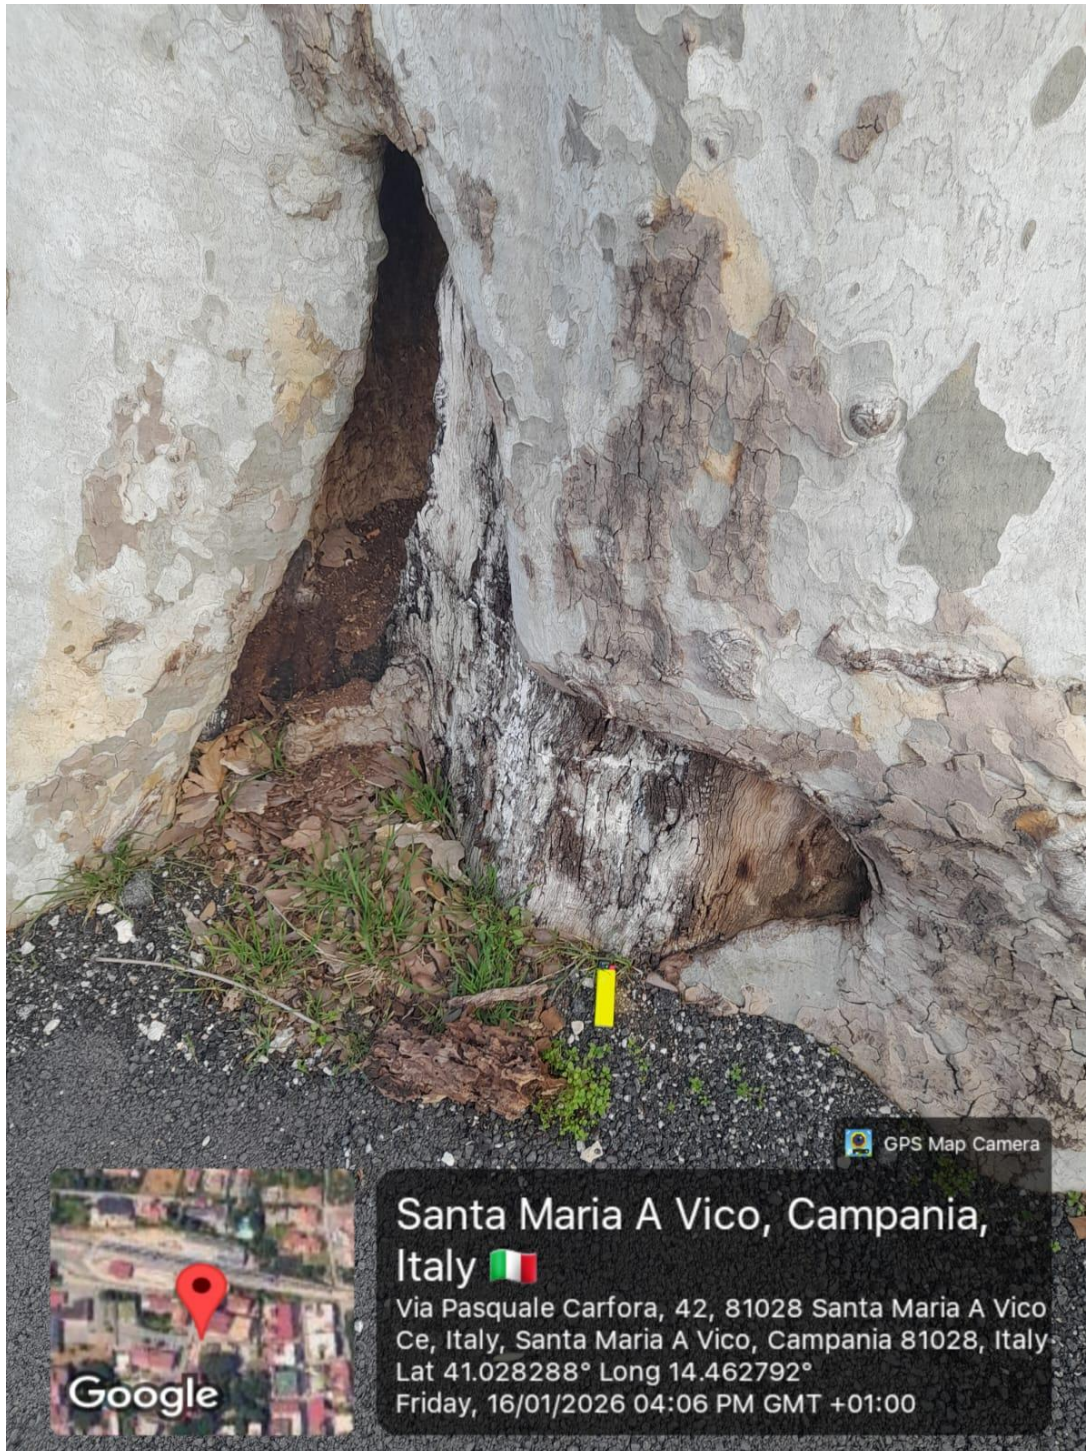
**Figura 3: foto georeferenziata – particolare del colletto del platano 1 – rosura visibile.**

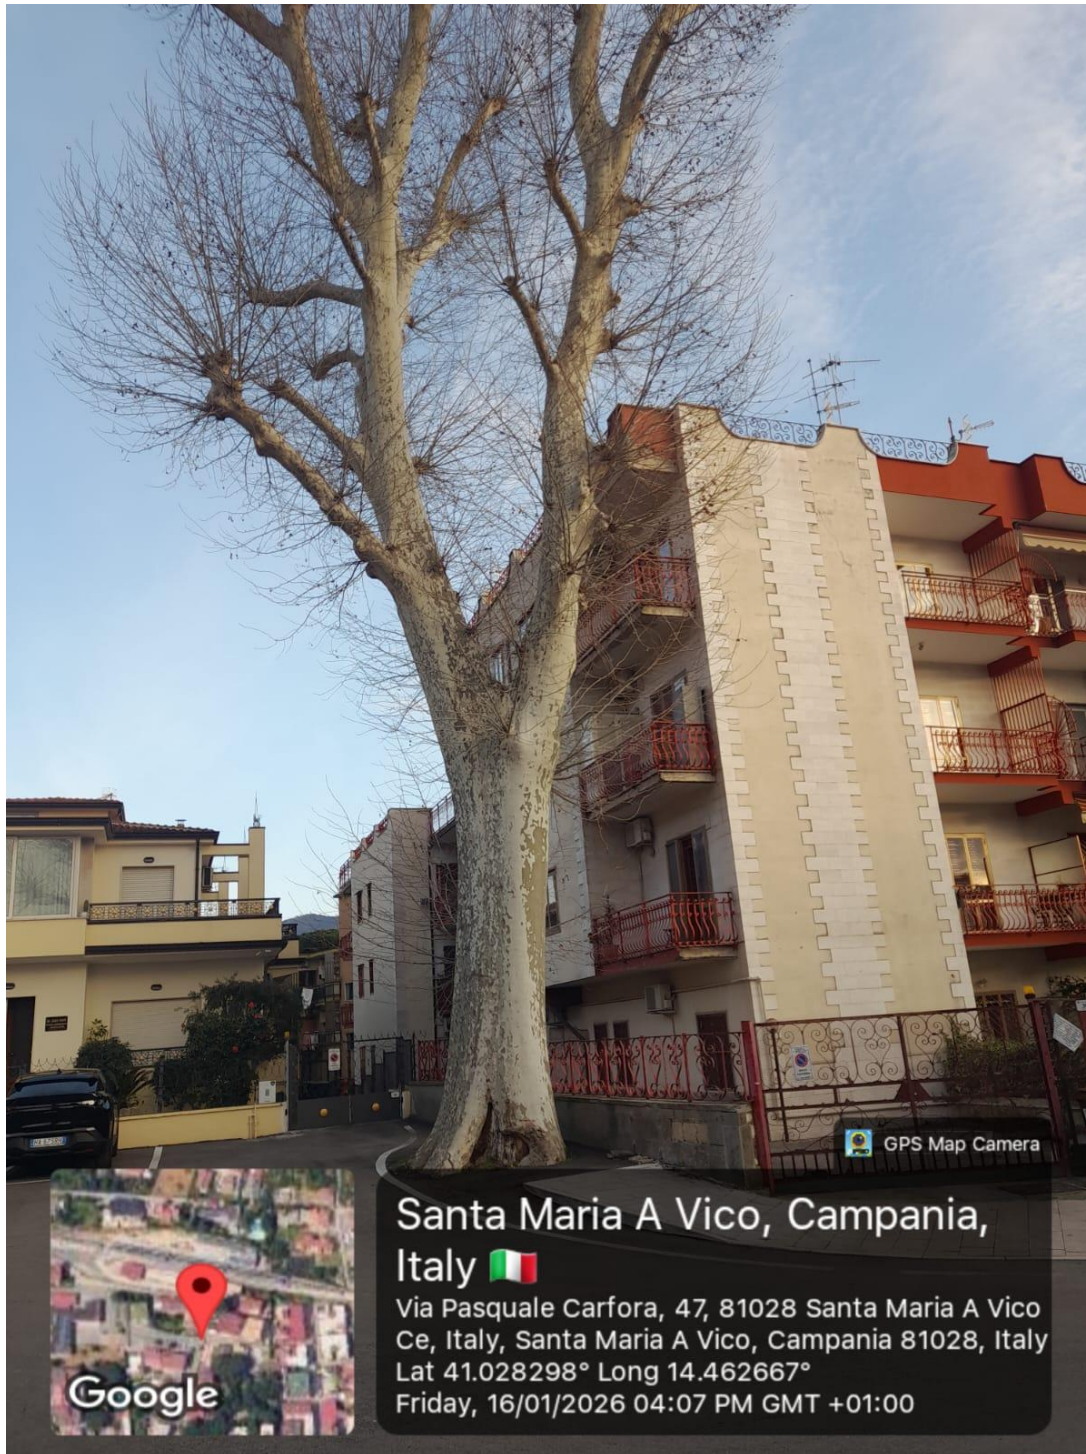
Ha un diametro di 156 cm e una circonferenza di 490 cm, e raggiunge i 20 metri di altezza. Rispetto all'ultimo rilievo, dove presentava una potatura severa per lo più a testa di salice ancora ben identificabile, l'albero sembra essersi ben ripreso.

**Figura 4: foto georeferenziata – vista generale del platano 1.**

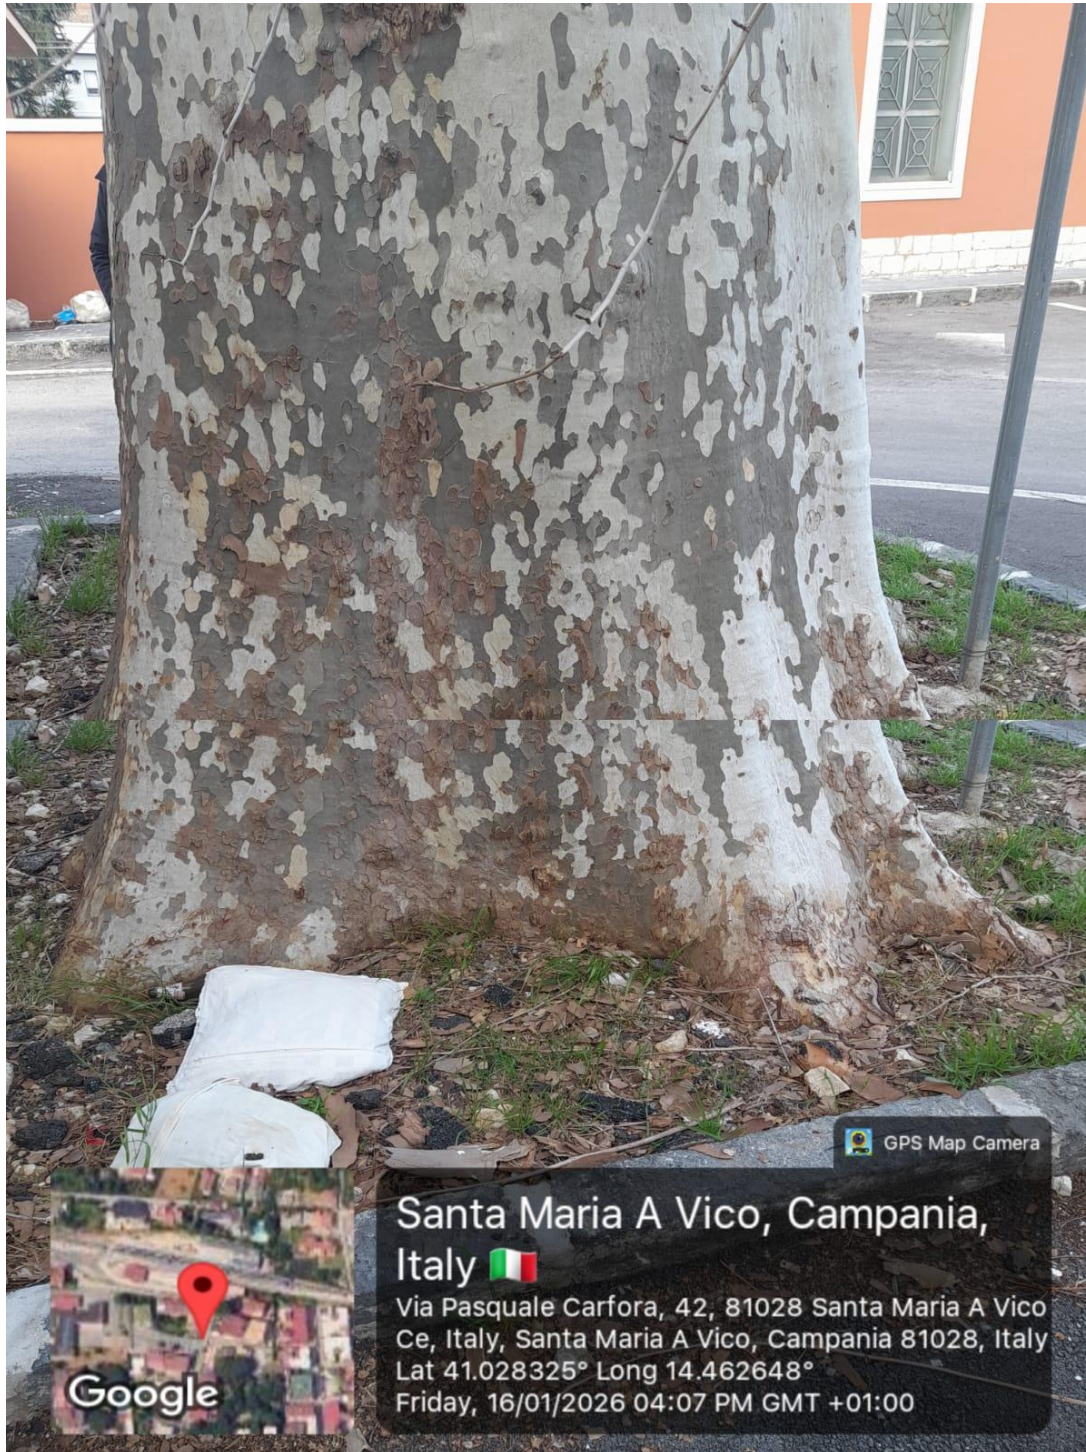
Il colletto risulta presenta contrafforti ben visibili con presenza di legno di reazione. La presenza di ipertrofie, iperplasie e ferite rimarginate è visibile, ma viene considerata lo standard in un albero di questa età.

**Figura 5: foto georeferenziata – vista del colletto del platano 2.**

**Per tutti questi motivi si reputa indispensabile, considerato il pregio dell'albero da un lato, e però dall'altro la mole dell'esemplare e il letto di eventuale caduta con sommo rischio per la pubblica e privata incolumità, prescrivere un'analisi strumentale tomografica, approfondendo eventualmente anche con pulling test/prove di trazione.**

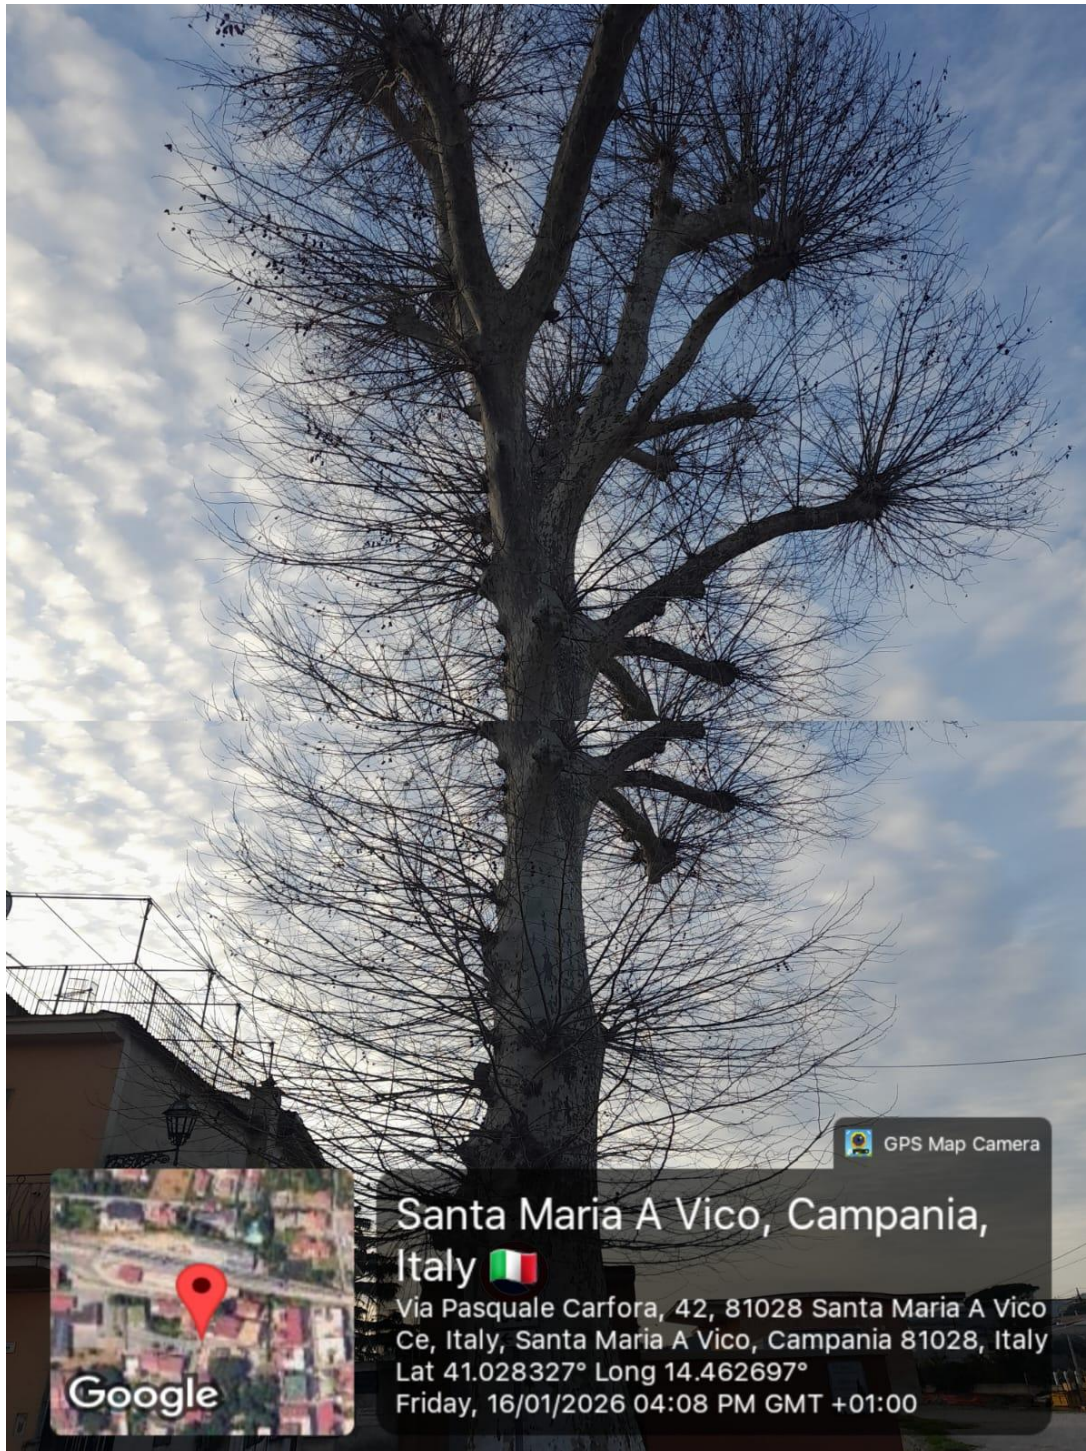
Le condizioni generali andrebbero rivalutate con la presenza della chioma dopo la primavera. La preoccupazione è ovviamente data dal sito di vegetazione che è un sito altamente frequentato.

**Figura 6: foto georeferenziata – vista intera del platano 2.**

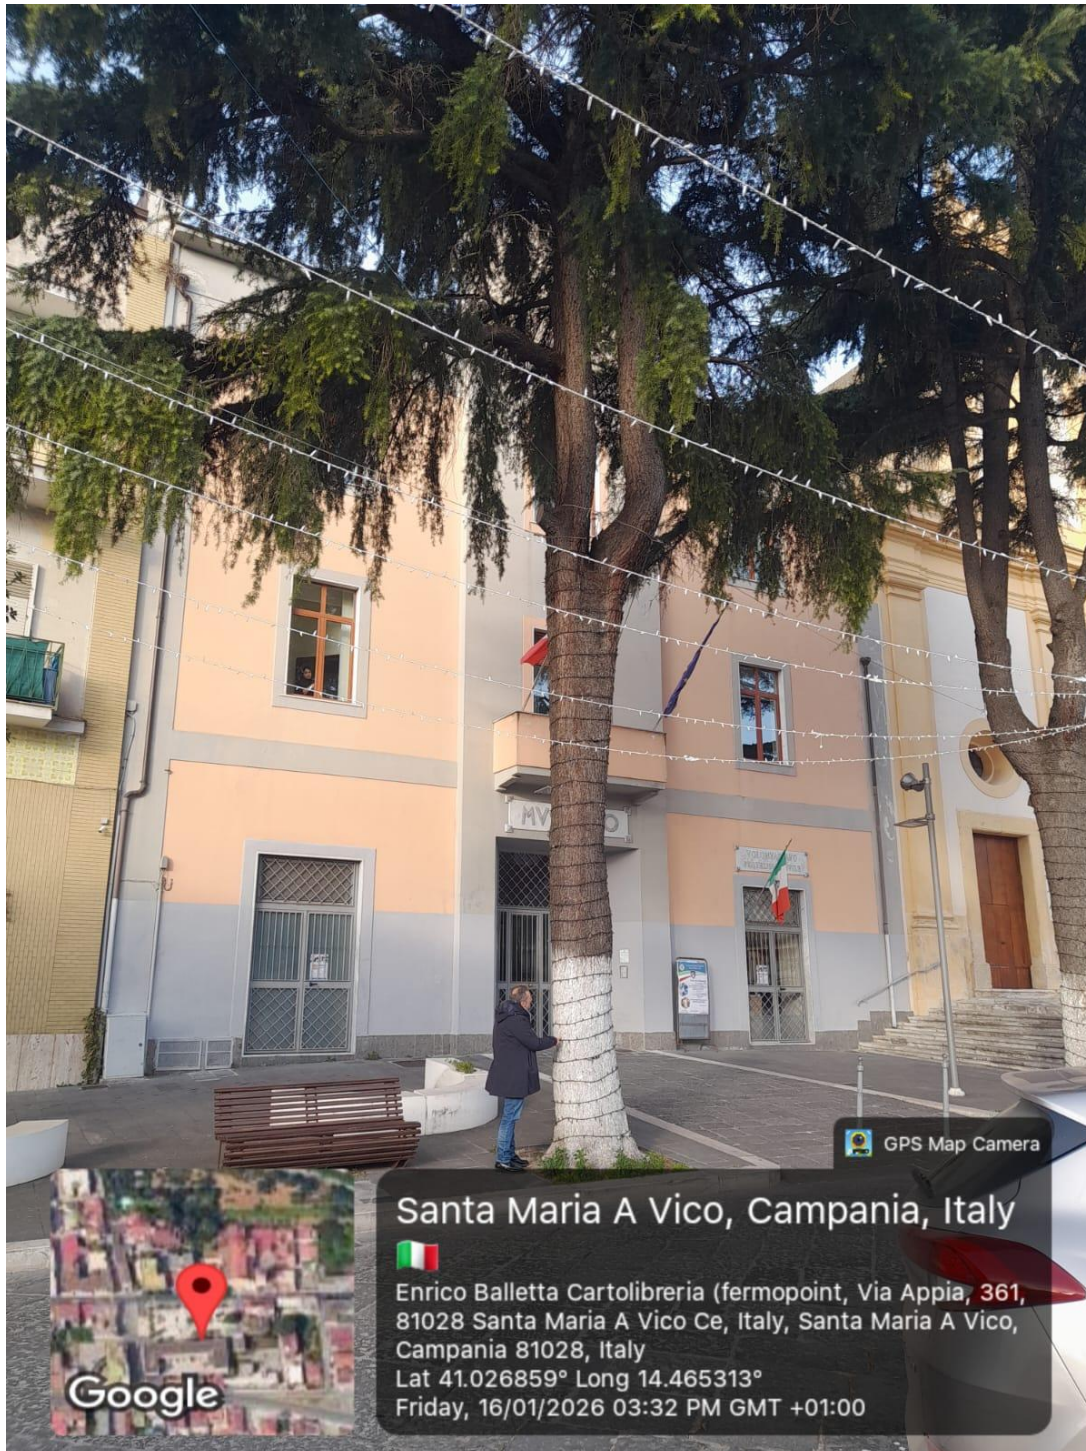
Il cedro in questione presenta una circonferenza di 196 cm ed un diametro di quasi 63 cm, un'altezza di circa 12 metri e castello a 6 metri. Il tronco manifesta un'inclinazione di circa 8° SW. Il colletto mostra visibili contrafforti con legno di reazione e i listelli di perimetrazione dell'aiuola risultano smossi e disassati. La chioma non è simmetrica, evidentemente a causa delle successive potature di alleggerimento e di alcune capitozzature non sempre effettuate con metodi ortodossi. Come precedentemente accennato, vegeta in una zona ricca di sottoservizi e manufatti, altamente frequentata da persone e veicoli.

**Figura 8: foto georeferenziata – vista intera del cedro 1.**

Questo esemplare è stato sottoposto a tomografia sonica che non ha evidenziato carie al livello del colletto e del fusto. Data la presenza di radici avvolgenti fu poi sottoposta in tempi recenti anche al pulling test, ovvero a prova di trazione a carico controllato che ha evidenziato una probabilità di ribaltamento estrema, non essendo verificato il coefficiente di ribaltamento in direzione Sud che è molto al di sotto della soglia minima di sicurezza (1 su 1,5). Il cedro, considerati i risultati delle prove strumentali e dell'elevato rischio del sito di potenziale caduta è da abbattere senza se e senza ma nel più breve tempo possibile. Questa è la dimostrazione che purtroppo anche una pianta apparentemente sana e risultata con legno integro al fusto e al colletto anche da esame tomografico, può presentare altissimi rischi se sottoposta a indagini più approfondite che contemplino il fondamentale apparato radicale.

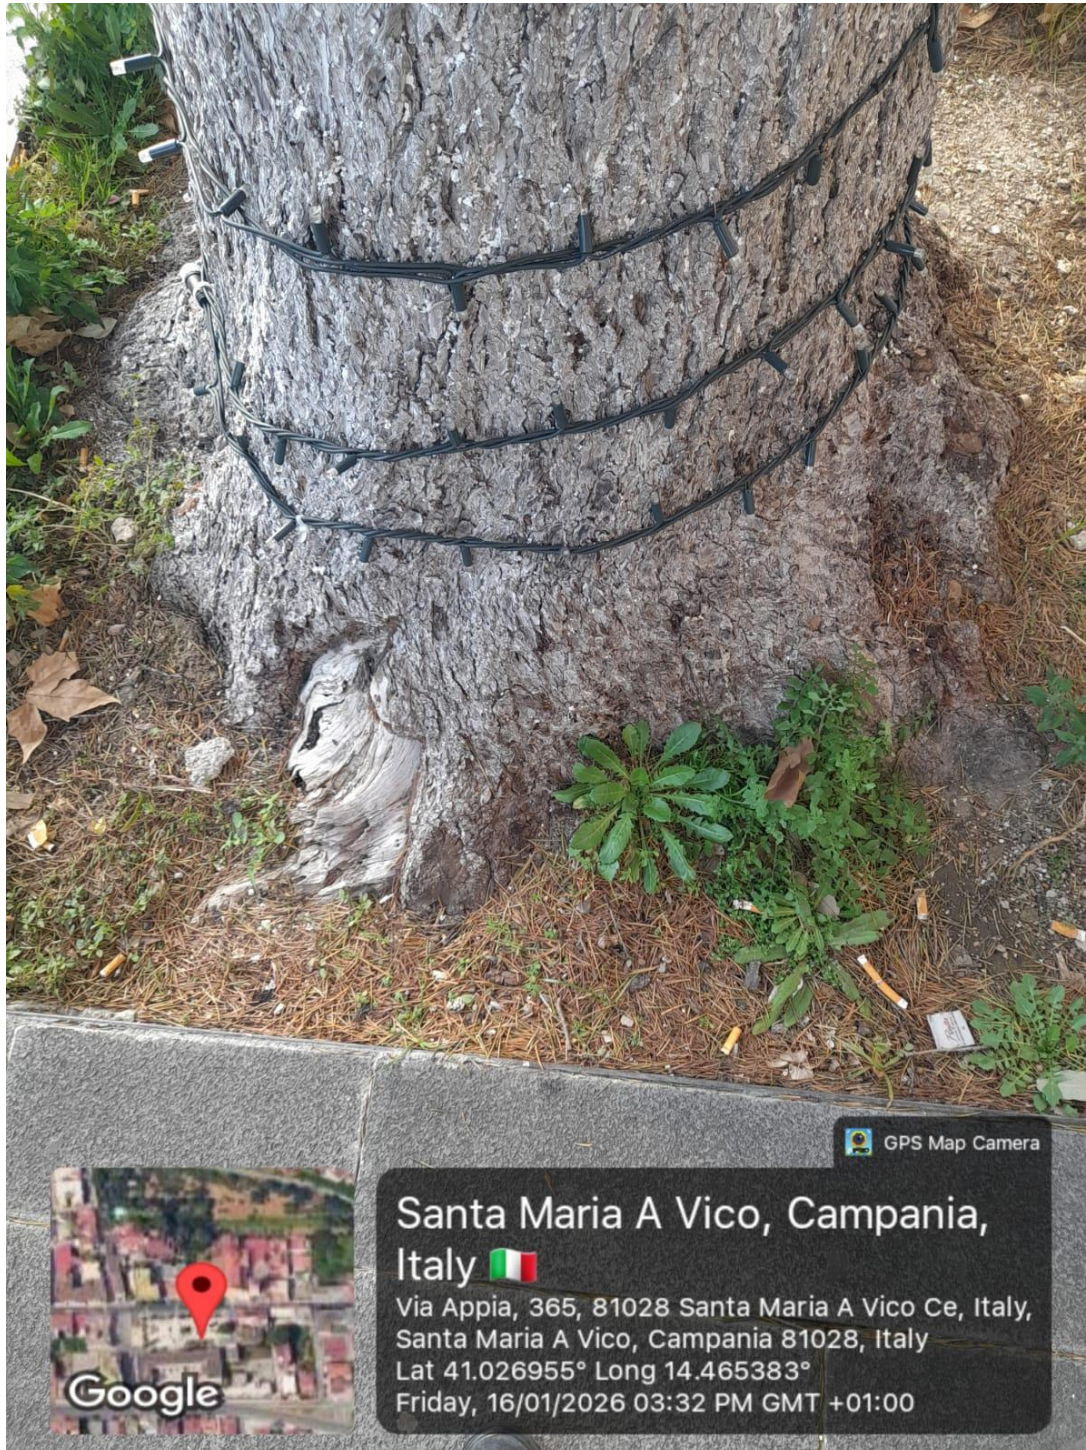
**Figura 9: foto georeferenziata – vista del colletto del cedro 1.**

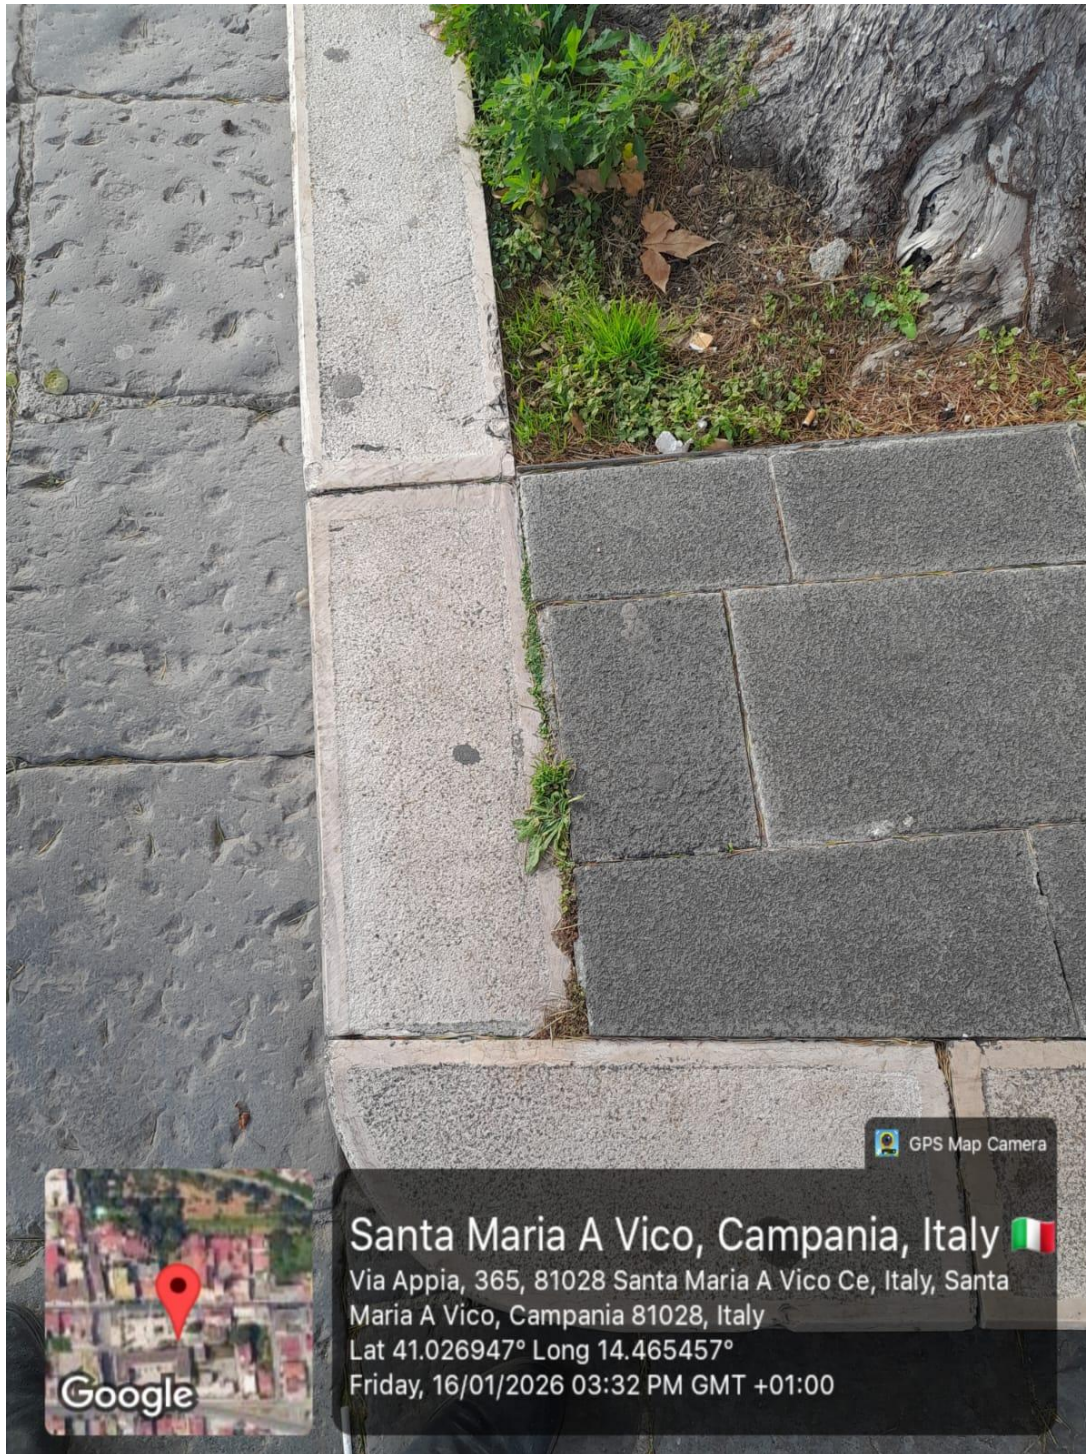
**Figura 10: foto georeferenziata – particolate del colletto e dell'alloggiamento del cedro 1 con pavimentazione alterata.**

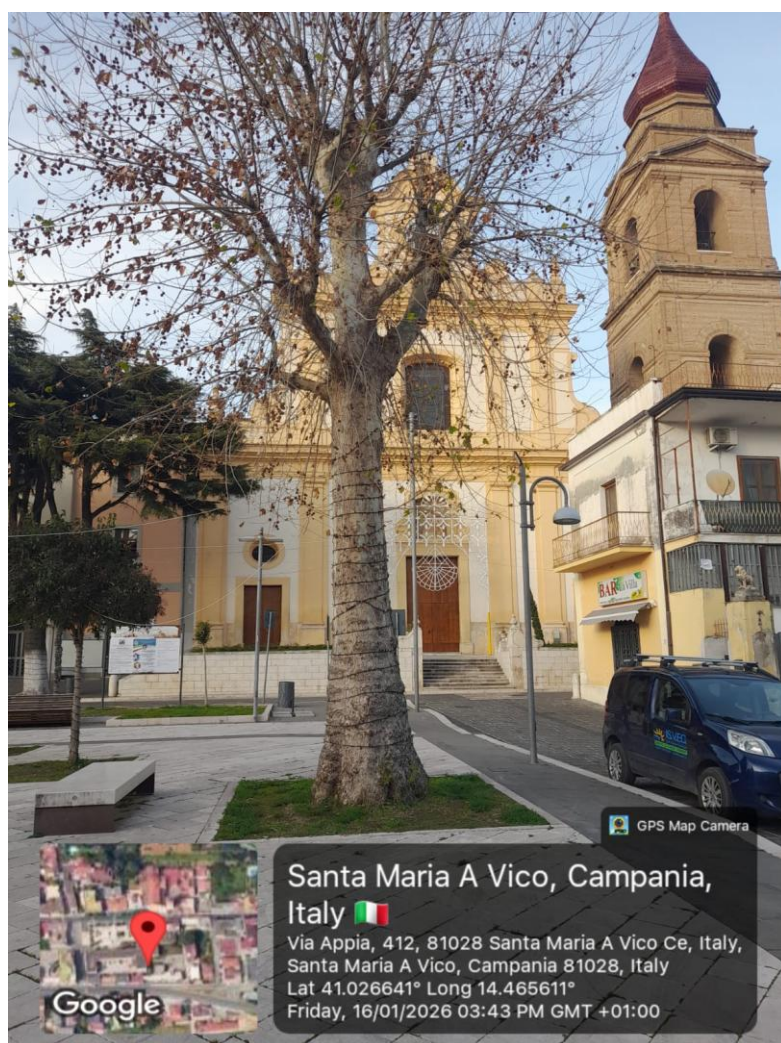
Allo stato attuale l'esemplare risulta stabile, senza evidenti segni di sofferenza e comunque molto alleggerito e ridotto dalle operazioni di potatura effettuate nel recente passato. Si consiglia pertanto il monitoraggio annuale con esame visivo.

**Figura 12: foto georeferenziata –vista intera del platano in piazza Roma.**

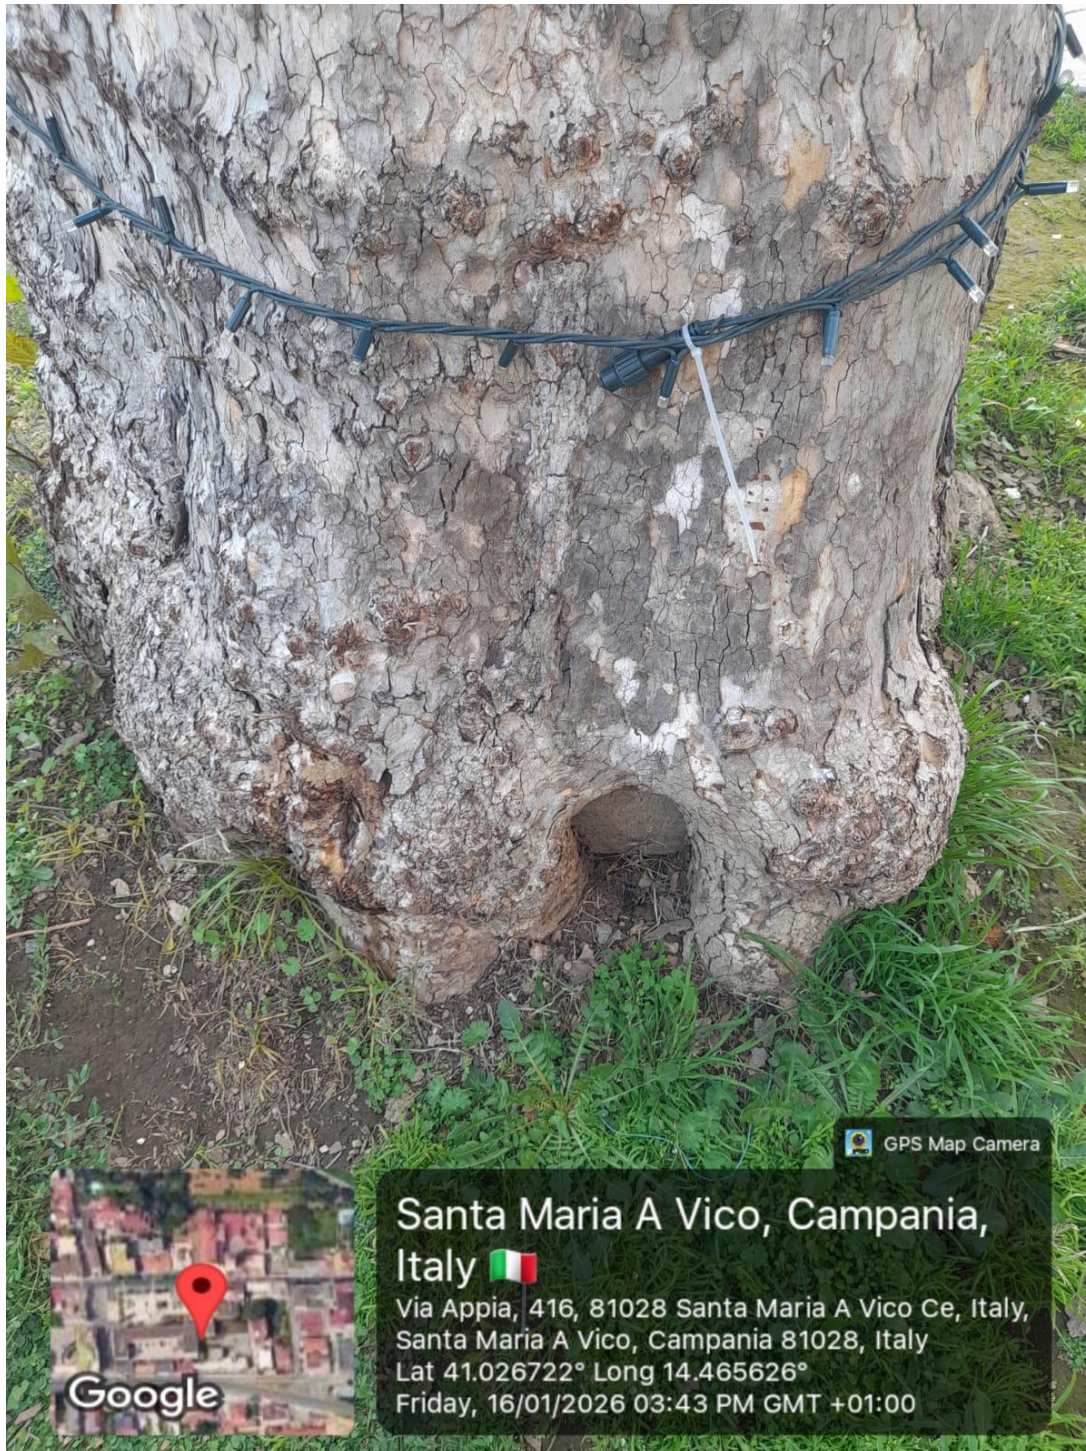
legno di reazione con evidenti contrafforti. Il fusto presenta numerosi rigonfiamenti, tubercoli, iperplasie, lesioni.

**Figura 13: foto georeferenziata –vista del colletto con evidenza delle ferite cicatrizzate e formazione di contrafforti e legno di reazione.**

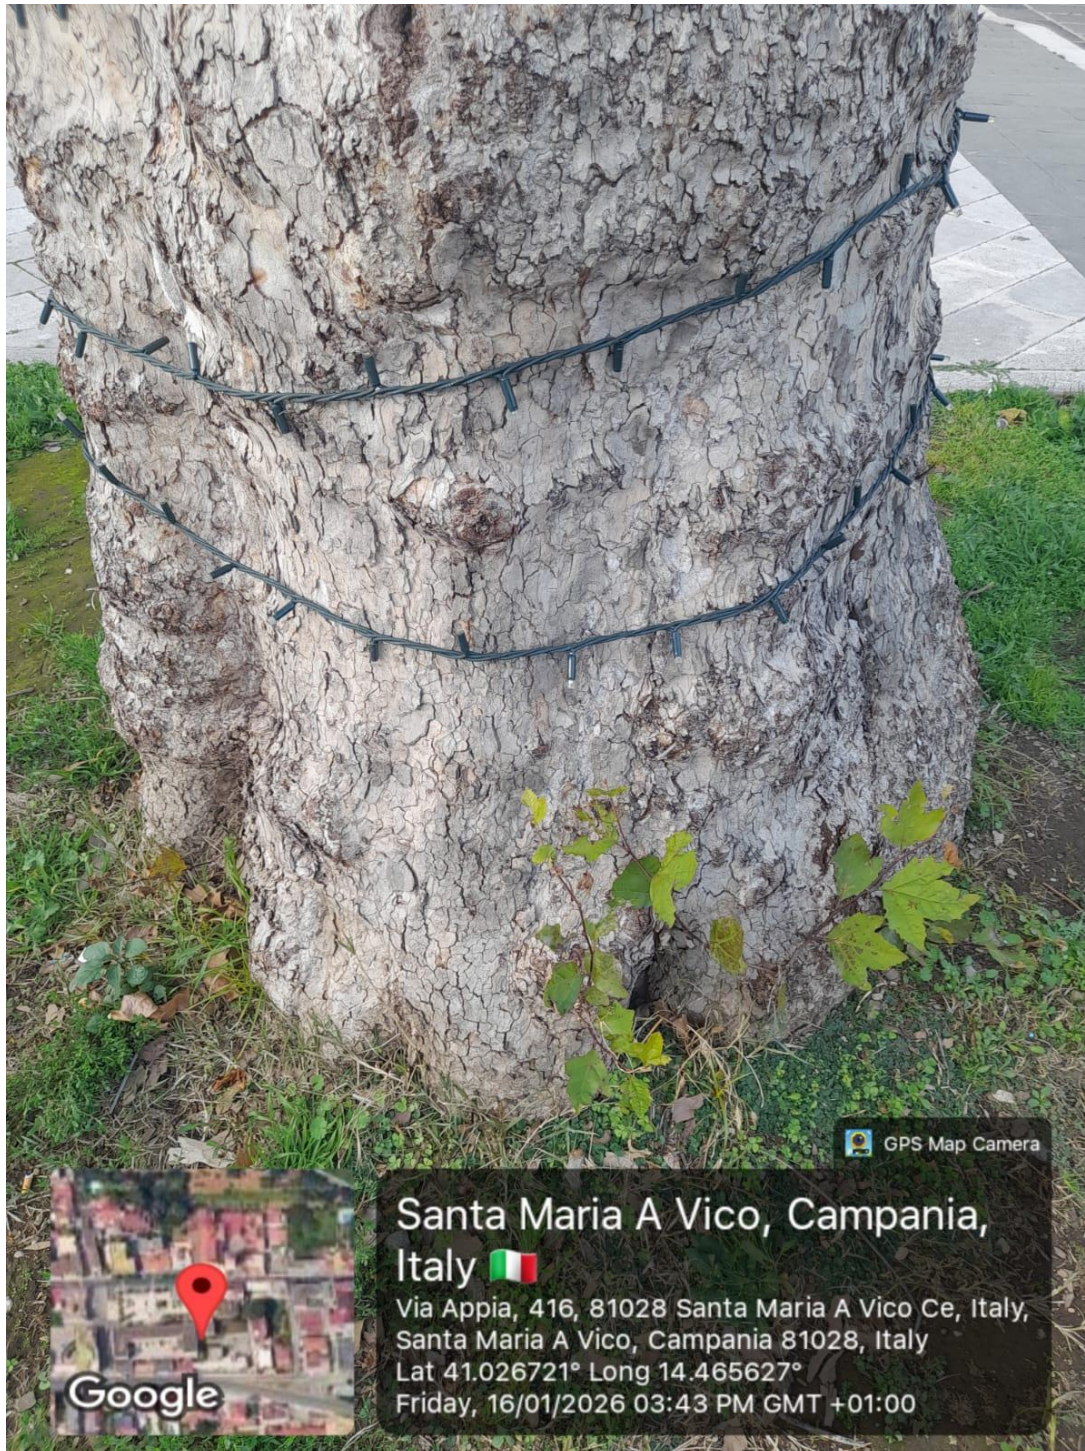
Per tutti questi motivi è stato sottoposto in tempi recenti a tomografia sonica per verificare l'eventuale presenza di carie del legno. I risultati hanno dato esito negativo, per cui le ferite sono risultate chiuse dal legno di reazione e compartimentate. Non sono stati riscontrati fenomeni cariogeni nel legno.

**Figura 13: foto georeferenziata – ulteriore vista del colletto e del fusto con evidenza di ferite cicatrizzate, iperplasie e rigonfiamenti.**

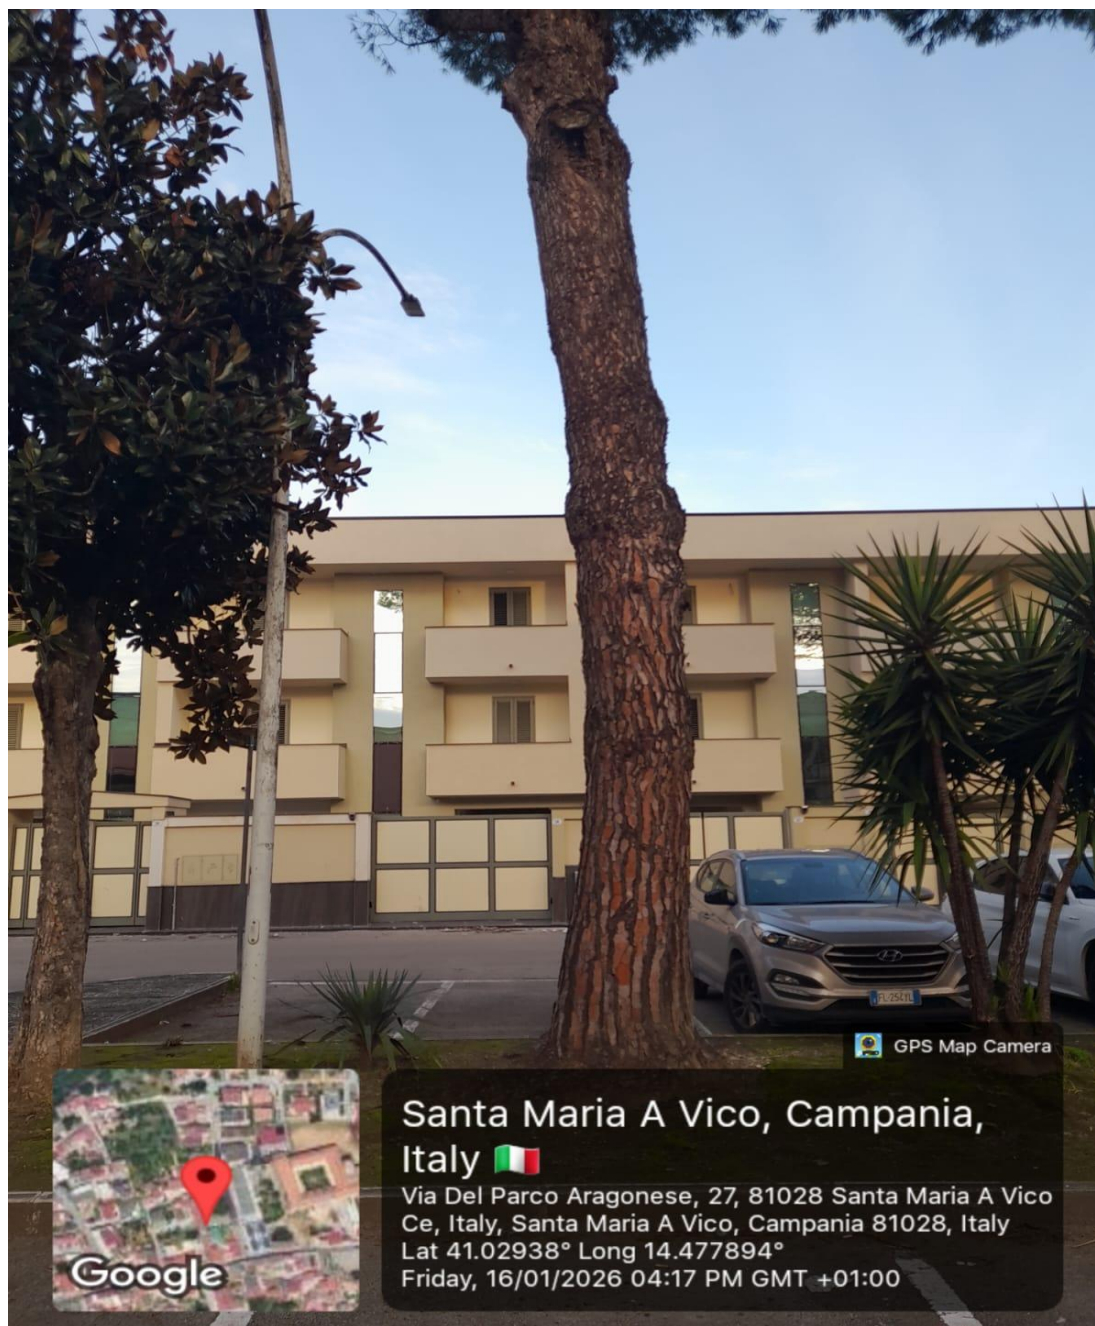
Nel precedente monitoraggio si consigliava l'endoterapia per combattere l'infestazione della cocciniglia tartaruga. Ad oggi, la situazione appare più grave, con deperimento generalizzato dell'esemplare, che oltretutto ha anche un fusto visibilmente inclinato. La lotta alla cocciniglia non sembra aver sortito effetti, se effettuata, per cui la *Toumeyella parvicornis* ha determinato una fortissima riduzione dell'attività fotosintetica e quindi un deperimento della chioma che diventando poi generalizzato, è andato a interessare l'apparato vascolare, indebolendo anche quello radicale. Esemplari così restano a forte rischio di cedimento, come si deduce anche dai recenti eventi di Roma, dove molti pini si sono ribaltati e dove se ne contano oltre 13.000 abbattuti perché morti a causa della cocciniglia o gravemente malati.

**Figura 15: foto georeferenziata –vista generale del Pino 1 con evidenza del fusto sciabolato e dell'alloggiamento.**

Nel caso de quo si tratta di un esemplare maturo, ma di scarso pregio e, considerate le pessime condizioni ed il potenziale letto di caduta, decontestualizzato; potrebbe essere sostituito validamente da altre specie con azione ombreggiante che si andranno a suggerire in seguito.

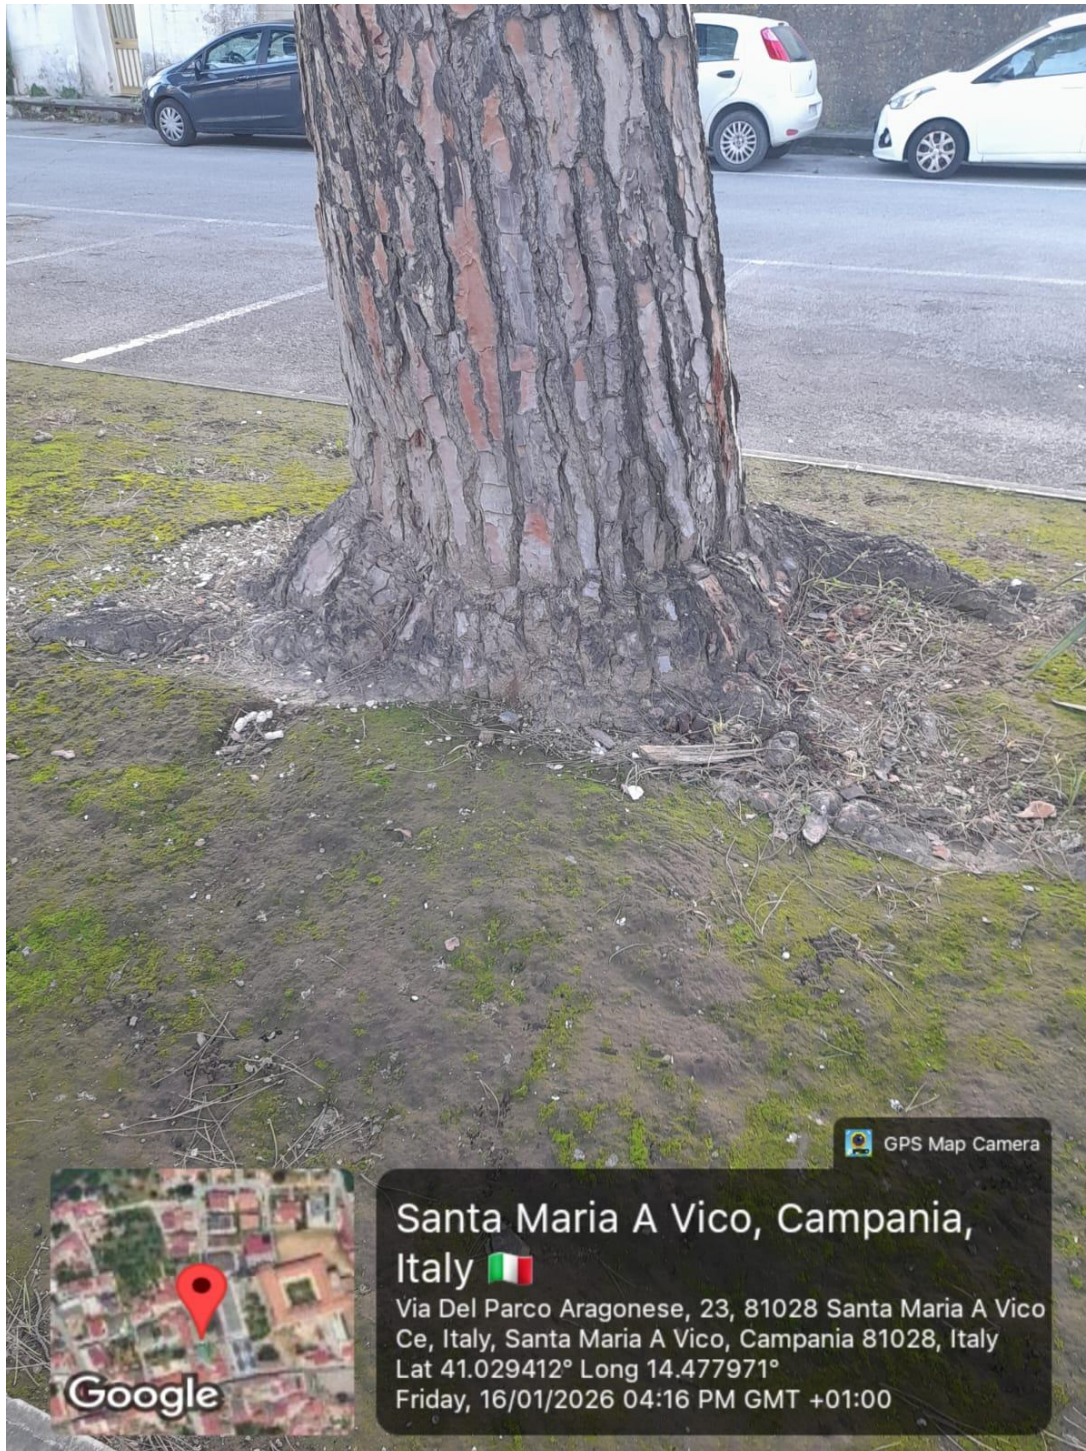
**Figura 16: foto georeferenziata –Pino 1 -vista del colletto con azzampature e radici superficiale.**

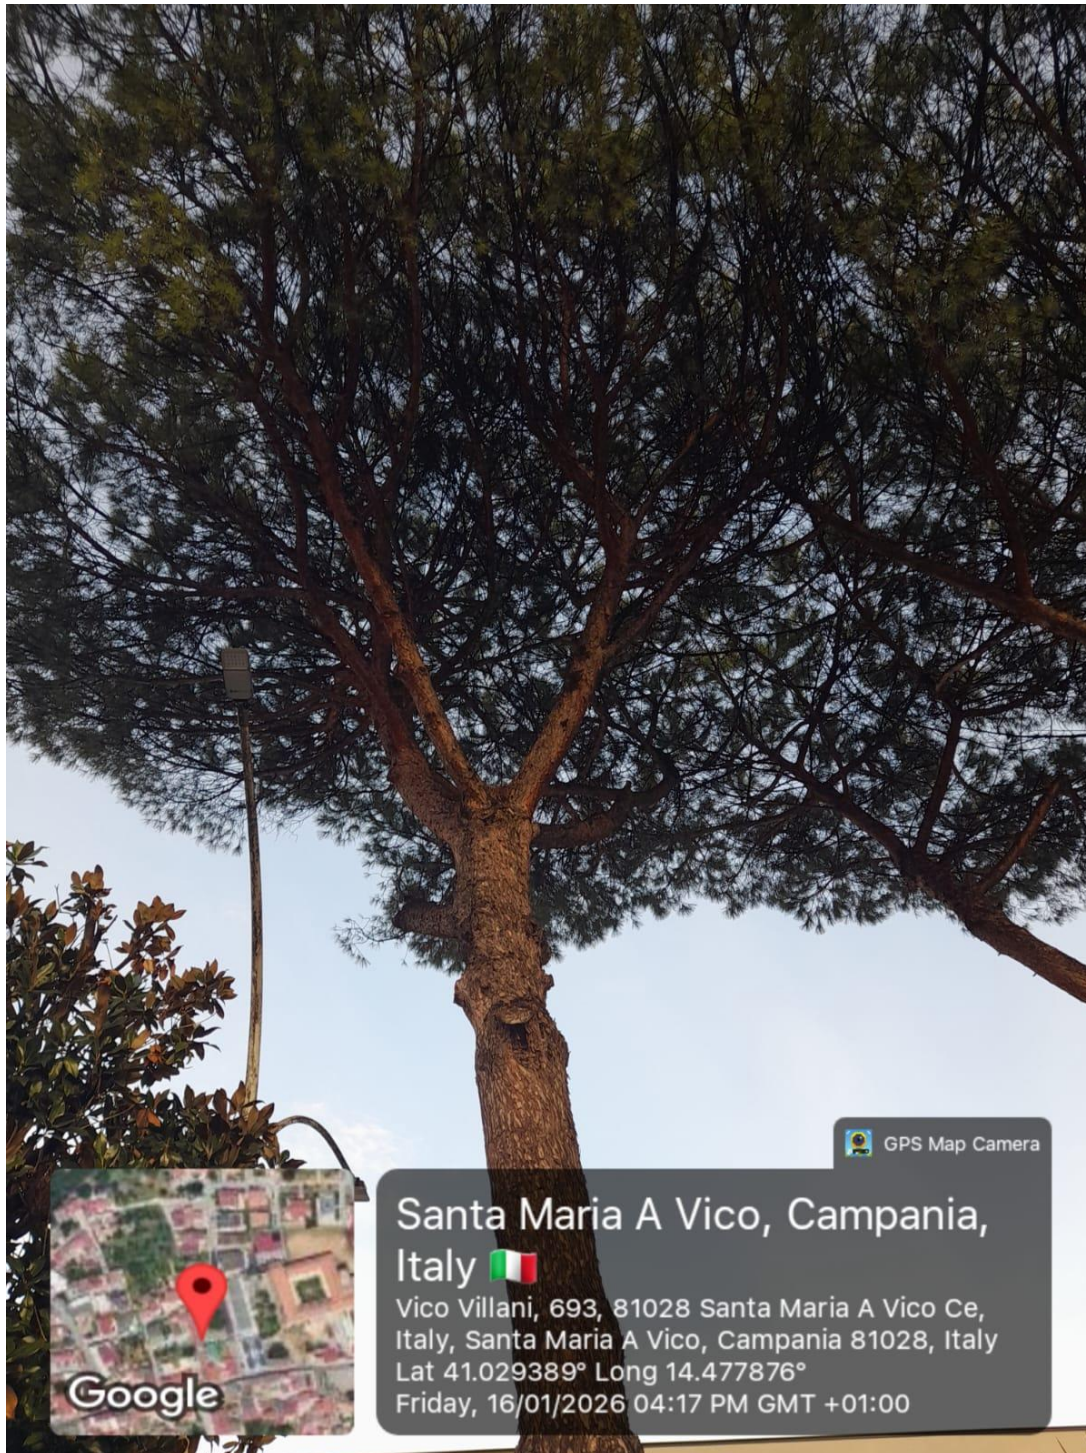
**Figura 17: foto georeferenziata –Pino 1 -vista della chioma con evidenza degli annerimenti e del seccume diffuso.**
