# COMUNE DI SANTA MARIA A VICO (CE)

## PERIZIA TECNICA

### VALUTAZIONE DELLO STATO FITOVEGETATIVO E DI STABILITA' DI N° 9 ALBERI

IL TECNICO INCARICATO  
Dr. Agr. Luigi IASELLI

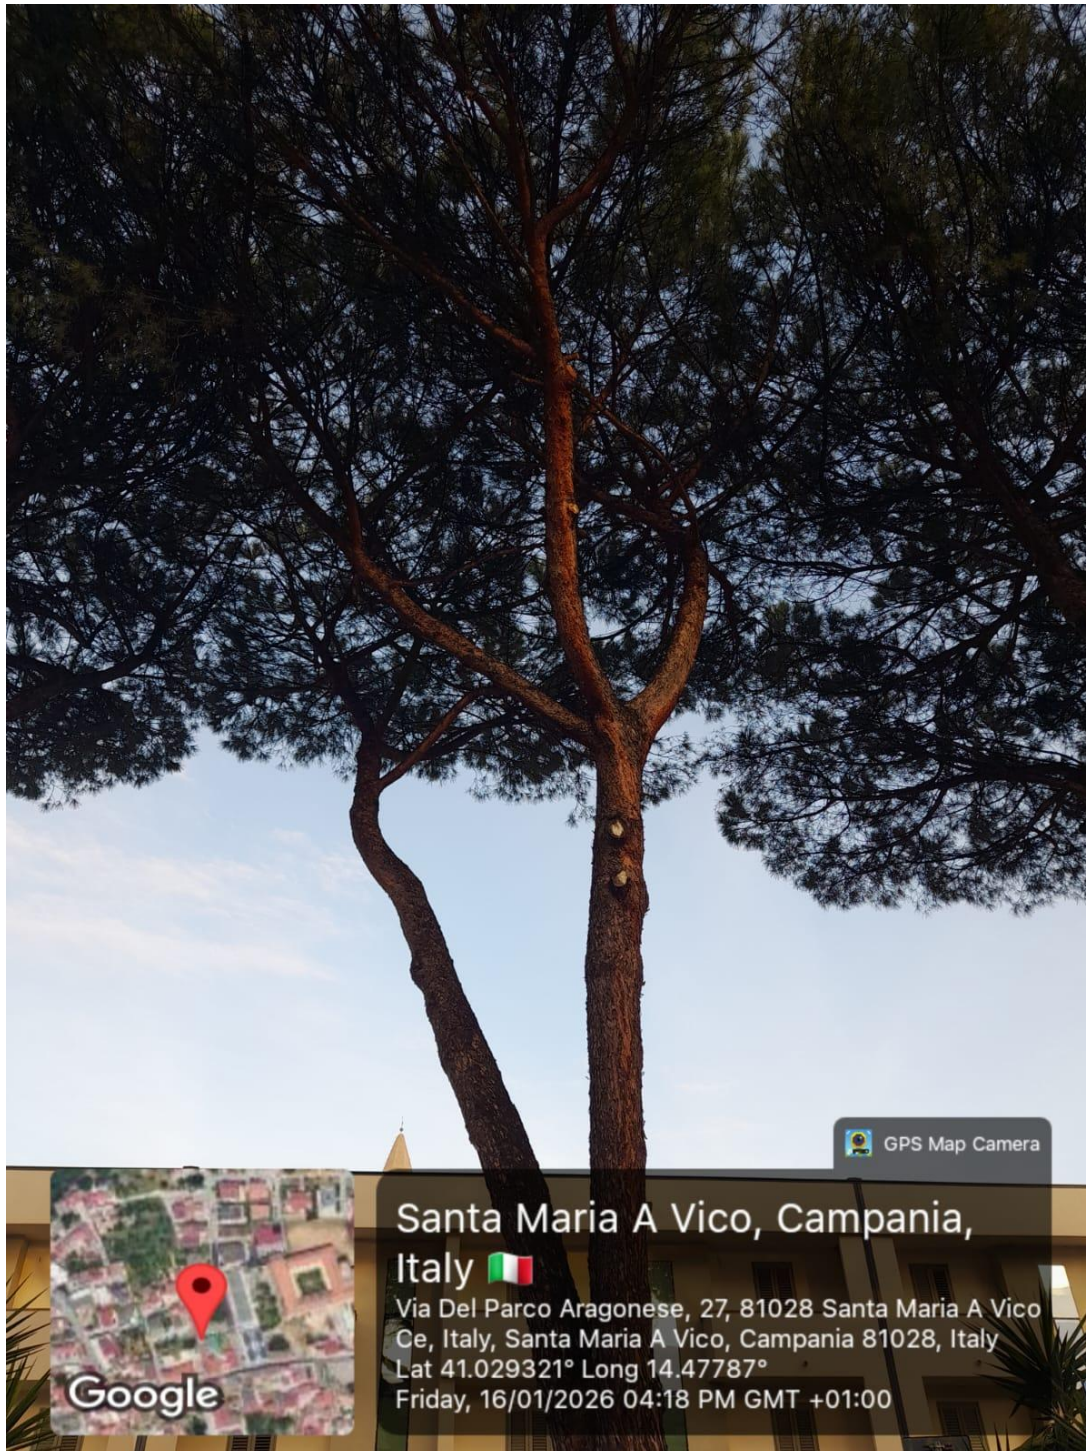
Il secondo pino, ovvero il secondo a partire da nord e andando verso sud (nella figura indicato dalla freccia con direzione destra) nell'aiuola presenta una circonferenza di 219 cm, un diametro di circa 70 cm, castello posto a meno di 3 metri e altezza di oltre 11 metri. Questo esemplare si distingue facilmente per l'evidente dicotomia delle branche principali con codominanza che parte da un castello posto a poco meno di 3 metri dal livello del suolo. L'albero mostra un fusto sensibilmente inclinato, chioma asimmetrica, annerita dalla fumaggine, conseguenza dell'attacco parassitario, e con grande presenza di seccume diffuso. Il colletto evidenzia la presenza di radici affioranti, con notevoli rialzi del terreno circostante e in evidente conflitto con i manufatti e i sottoservizi presenti. Ben visibile la presenza di azzampature e soprattutto, ben più grave la presenza di radici strozzanti.

**Figura 18: foto georeferenziata –Pino 2 -vista del fusto con evidenza delle branche codominanti con corteccia inclusa e della chioma annerita da fumagine e con seccume diffuso.**

Valgono le stesse considerazioni circa l'infestazione di *Toumeyella parvicornis* che sono state espresse in precedenza; nell'ultimo monitoraggio si prescriveva l'abbattimento ad horas per questo esemplare. Si conferma quanto espresso dal collega circa due anni fa, segnalando una situazione di aggravamento e un sempre maggior rischio andando avanti nel tempo.

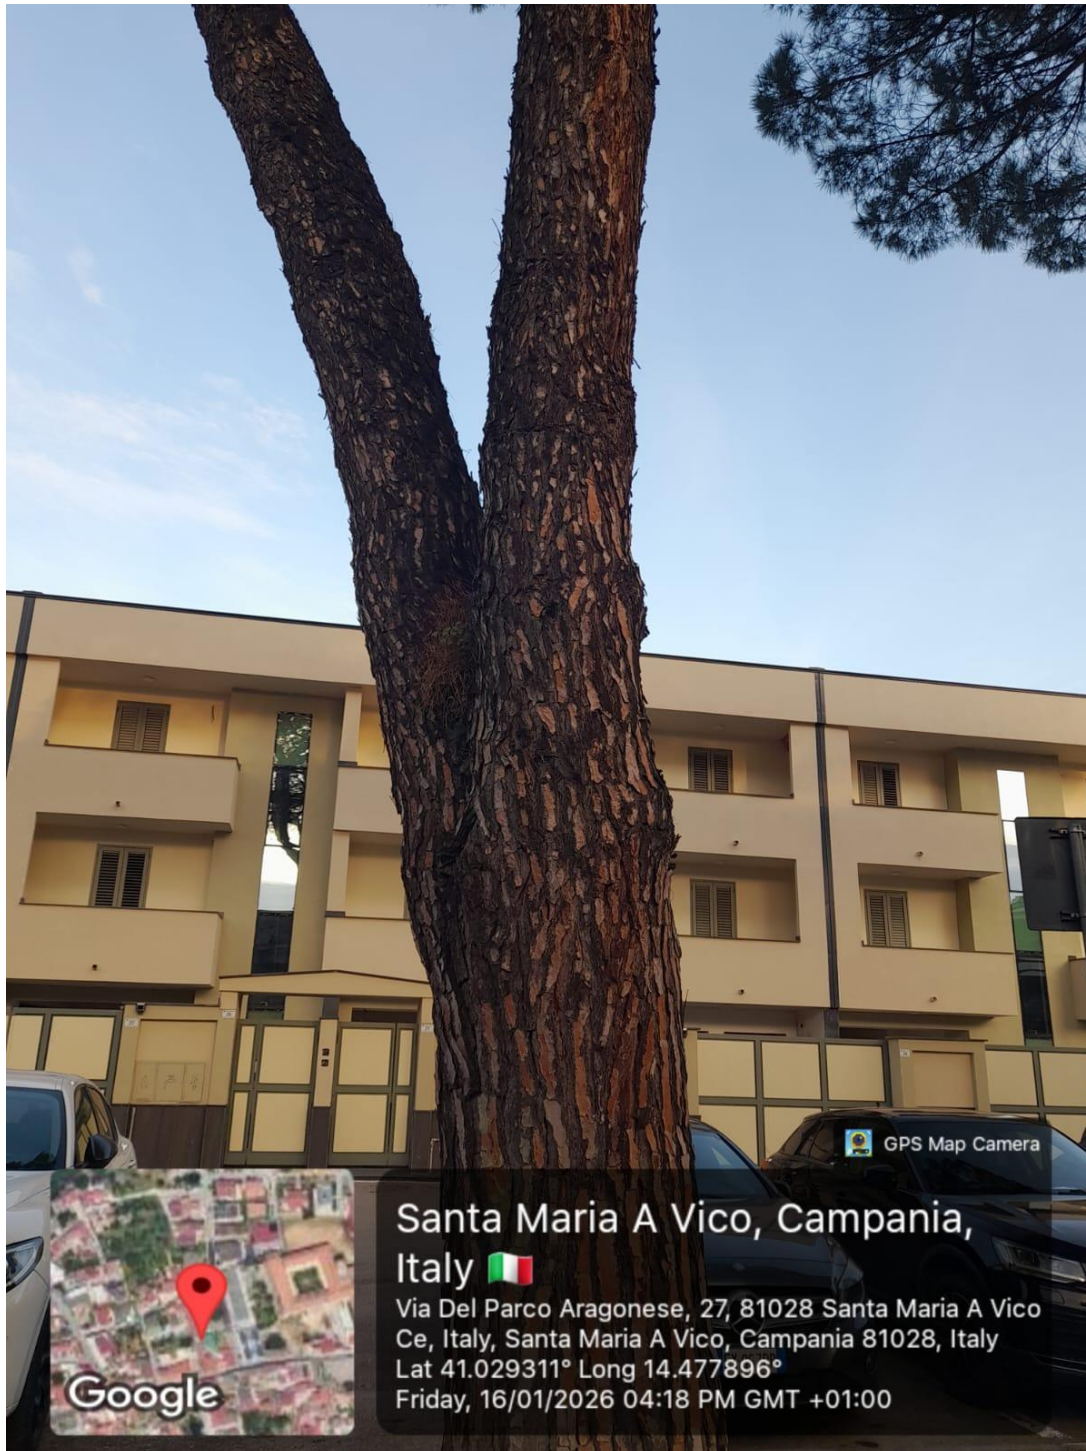
**Figura 19: foto georeferenziata –Pino 2 -particolare del fusto con evidenza della dicotomia con branche codominanti con corteccia inclusa.**

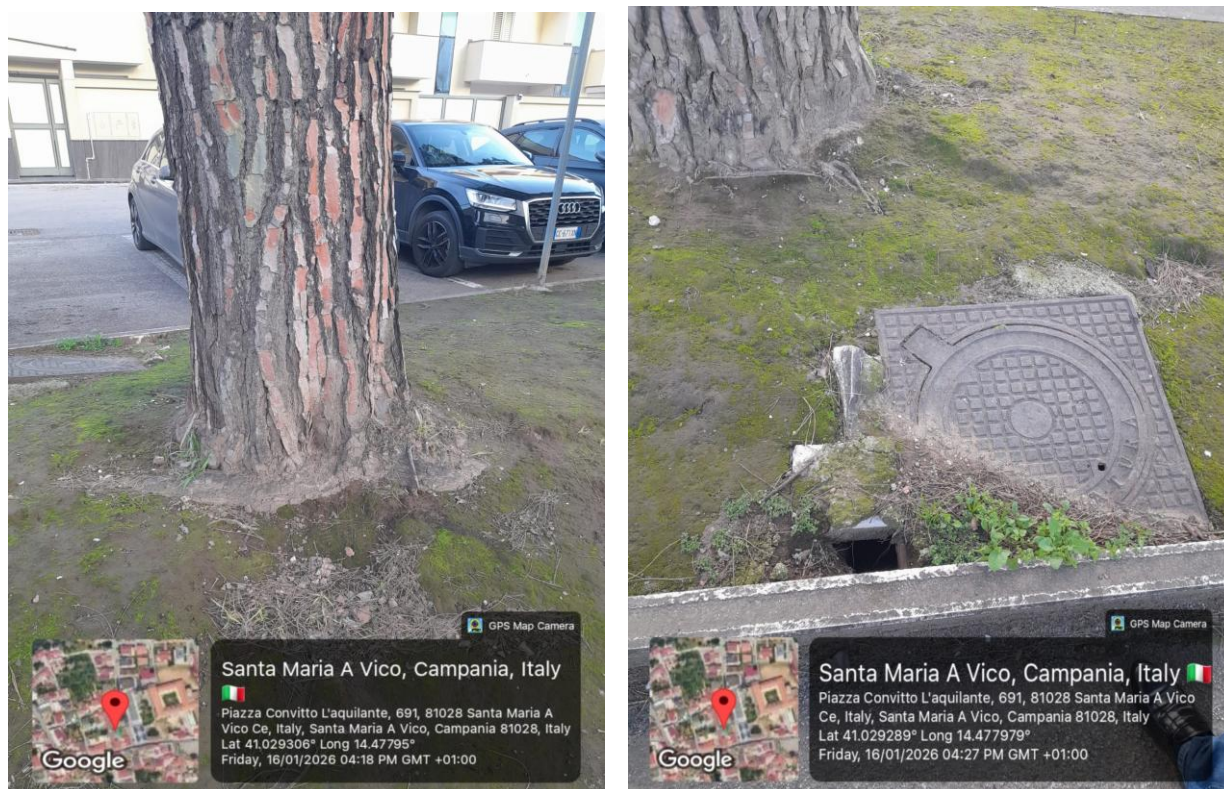
**Figure 20-21: foto georeferenziate –Pino 2 -particolare del colletto con radici strozzanti e dell'interferenza dei sottoservizi.**

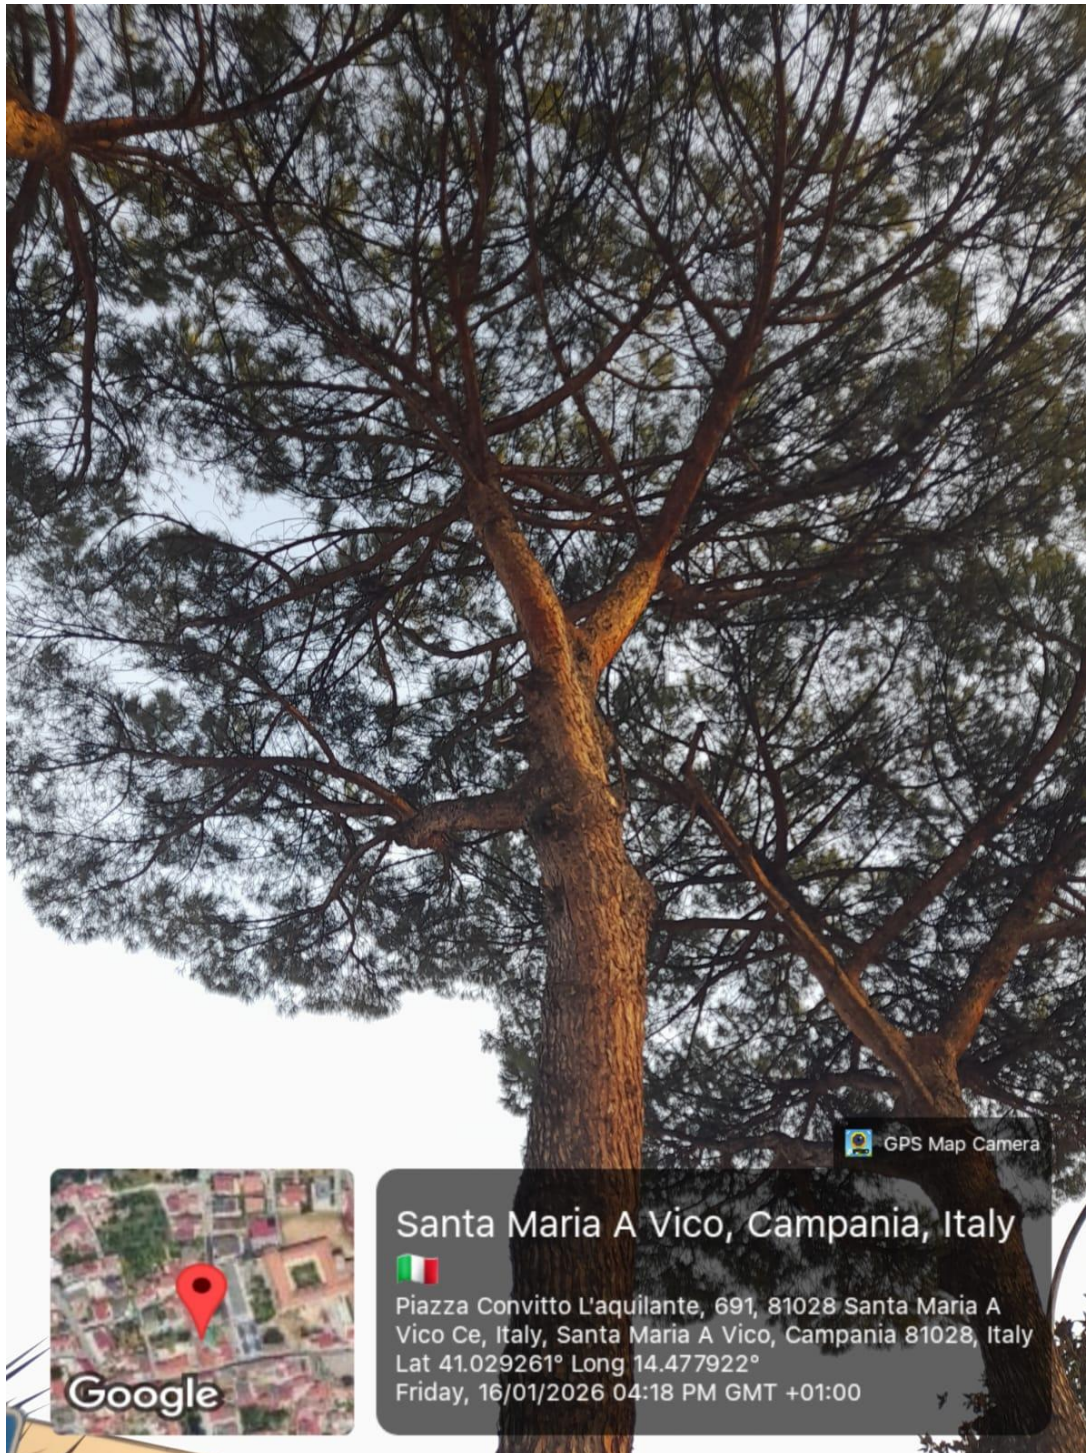
Valgono le stesse considerazioni circa l'infestazione di *Toumeyella parvicornis* che sono state espresse in precedenza; nell'ultimo monitoraggio si prescriveva un tentativo di salvataggio con la lotta al parassita mediante endoterapia. Non sembra essere stata effettuata in quanto la situazione sembra sensibilmente aggravarsi.

**Figura 22: foto georeferenziata –Pino 3 -particolare del fusto sciabolato e della chioma con annerimenti e seccume.**

Se prima la classe di propensione al cedimento era la C, il deperimento generalizzato porta a pensare più a una classe D con prescrizione di abbattimento, anche per una ulteriore considerazione oltre alle precedenti: le conifere rappresentano un sistema in equilibrio quando in gruppi o in filare, per cui venendone meno una che è senz'altro da abbattere (il pino numero 2) , viene ad aumentare la probabilità che i soggetti vicini presentino una più alta propensione al ribaltamento, soprattutto se radicati in zone altamente impermeabilizzate e con fitta presenza di sottoservizi.

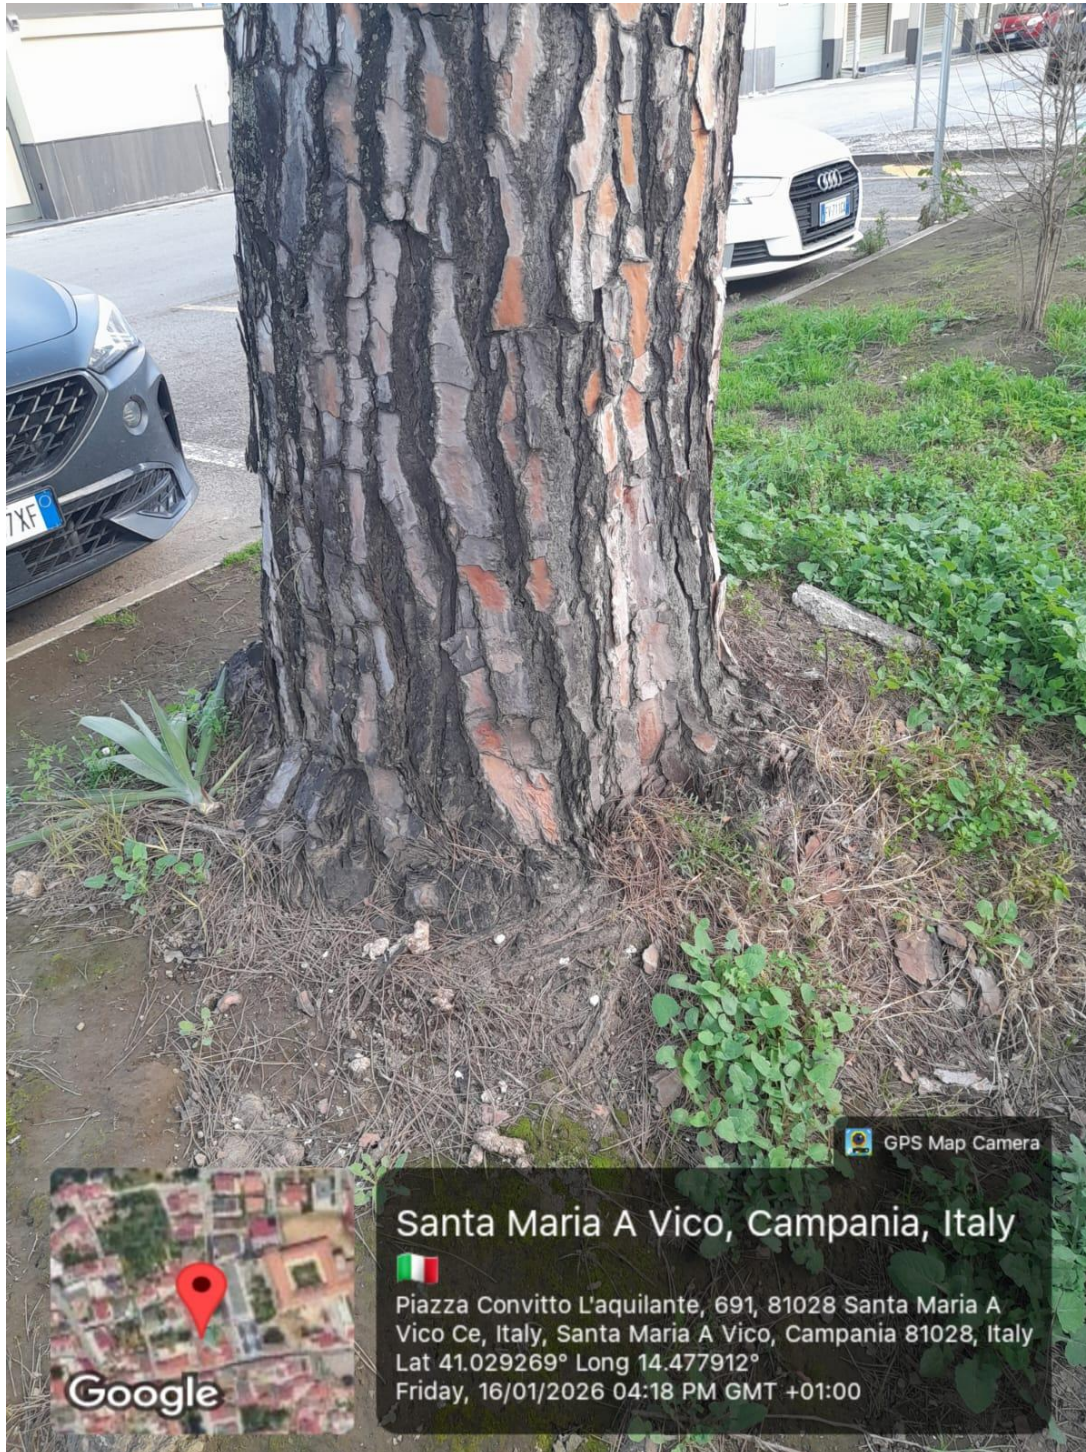
**Figura 23: foto georeferenziata –Pino 3 -particolare del colletto con azzampature e radici superficiali.**

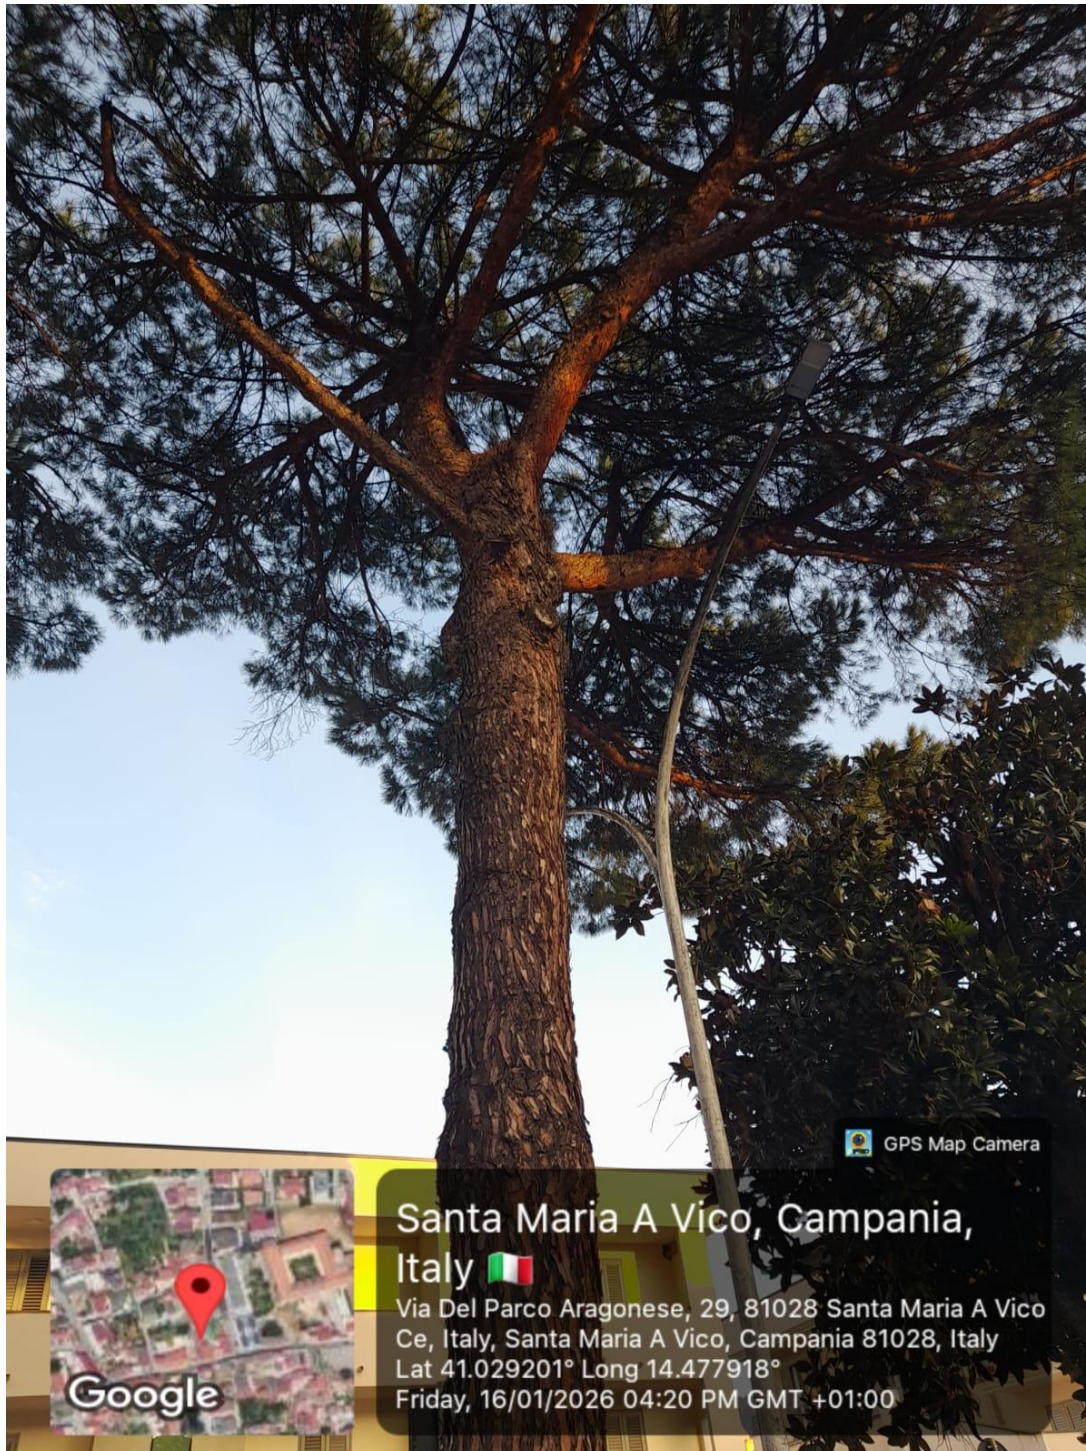
Valgono le stesse considerazioni circa l'infestazione di *Toumeyella parvicornis* che sono state espresse in precedenza; nell'ultimo monitoraggio si prescriveva un tentativo di salvataggio con la lotta al parassita mediante endoterapia. La situazione sembra sensibilmente aggravarsi.

**Figura 24: foto georeferenziata –Pino 4 -particolare della chioma con annerimenti e seccume.**

Se prima la classe di propensione al cedimento era la C, il deperimento generalizzato porta a pensare più a una classe D con prescrizione di abbattimento, anche per una ulteriore considerazione oltre alle precedenti: le conifere rappresentano un sistema in equilibrio quando in gruppi o in filare, per cui venendone meno una che è senz'altro da abbattere (il pino numero 2) , viene ad aumentare la probabilità che i soggetti vicini presentino una più alta propensione al ribaltamento, soprattutto se radicati in zone altamente impermeabilizzate e con fitta presenza di sottoservizi.

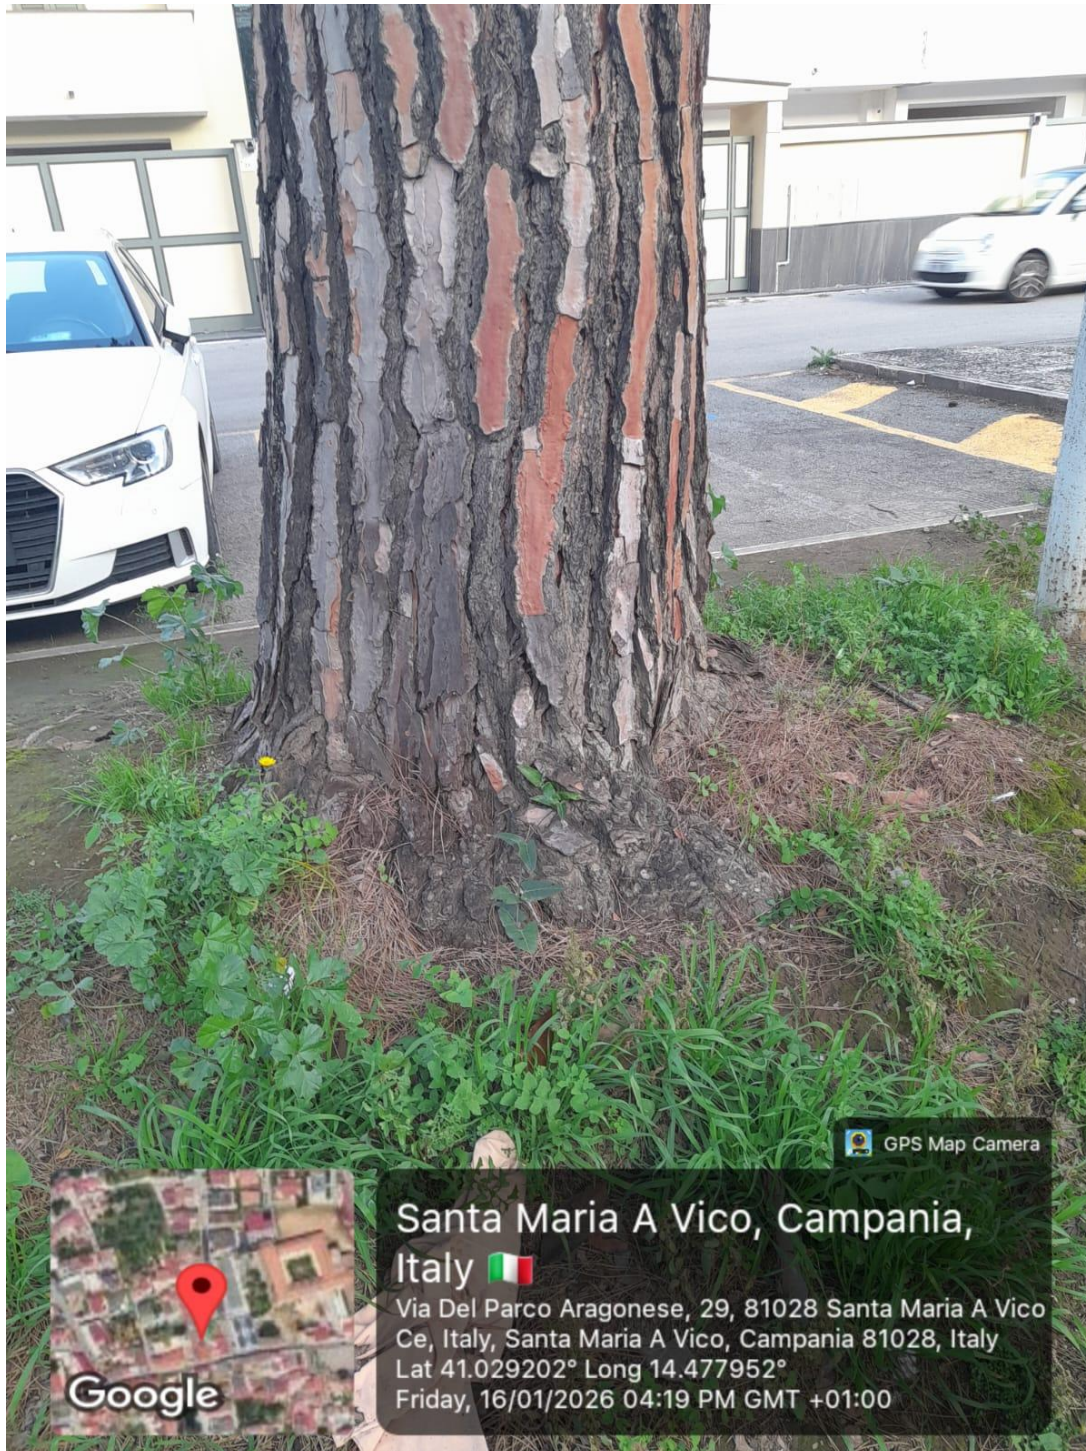
**Figura 25: foto georeferenziata –Pino 4 -particolare del colletto con azzampature e radici superficiali.**

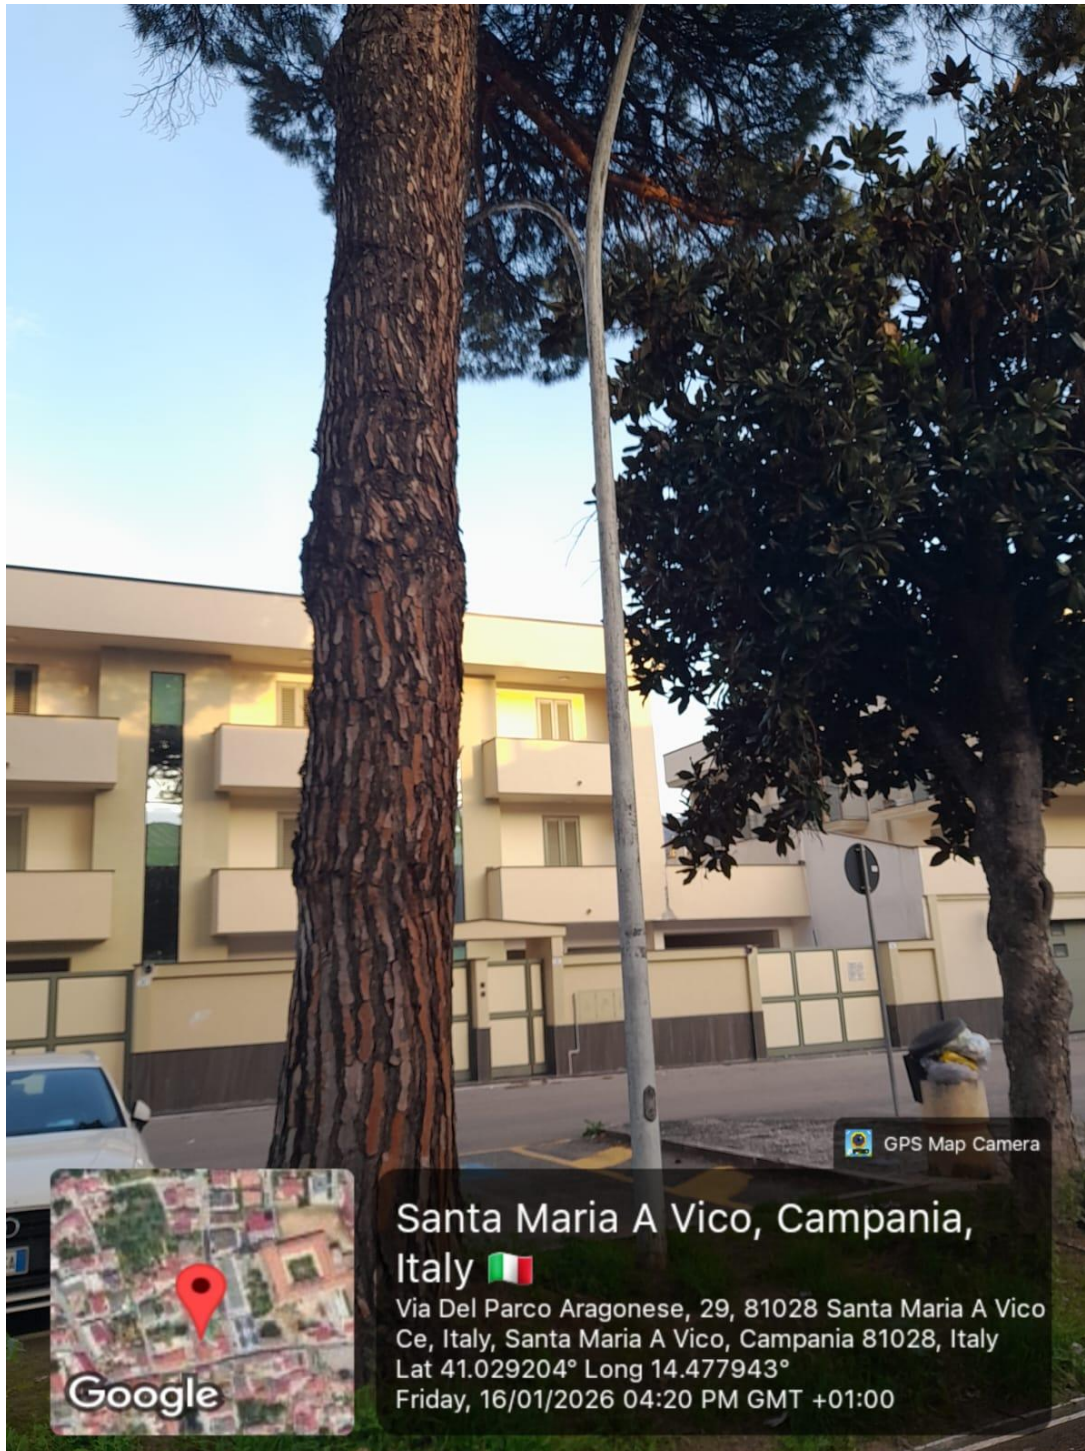
**Figura 26: foto georeferenziata –Pino 4 -particolare fusto con inclinazione visibile.**
